## EL COMPORTAMIENTO INICIAL DE LA PRESA DE SUSQUEDA (\*)

Por ARTURO REBOLLO

*En este trabajo se pretende dar una información completa sobre la aúscultación de esta presa durante los primeros años de su existencia abarcando, tanto los sistemas, métodos y aparatos empleados, como los resultados obtenidos.*

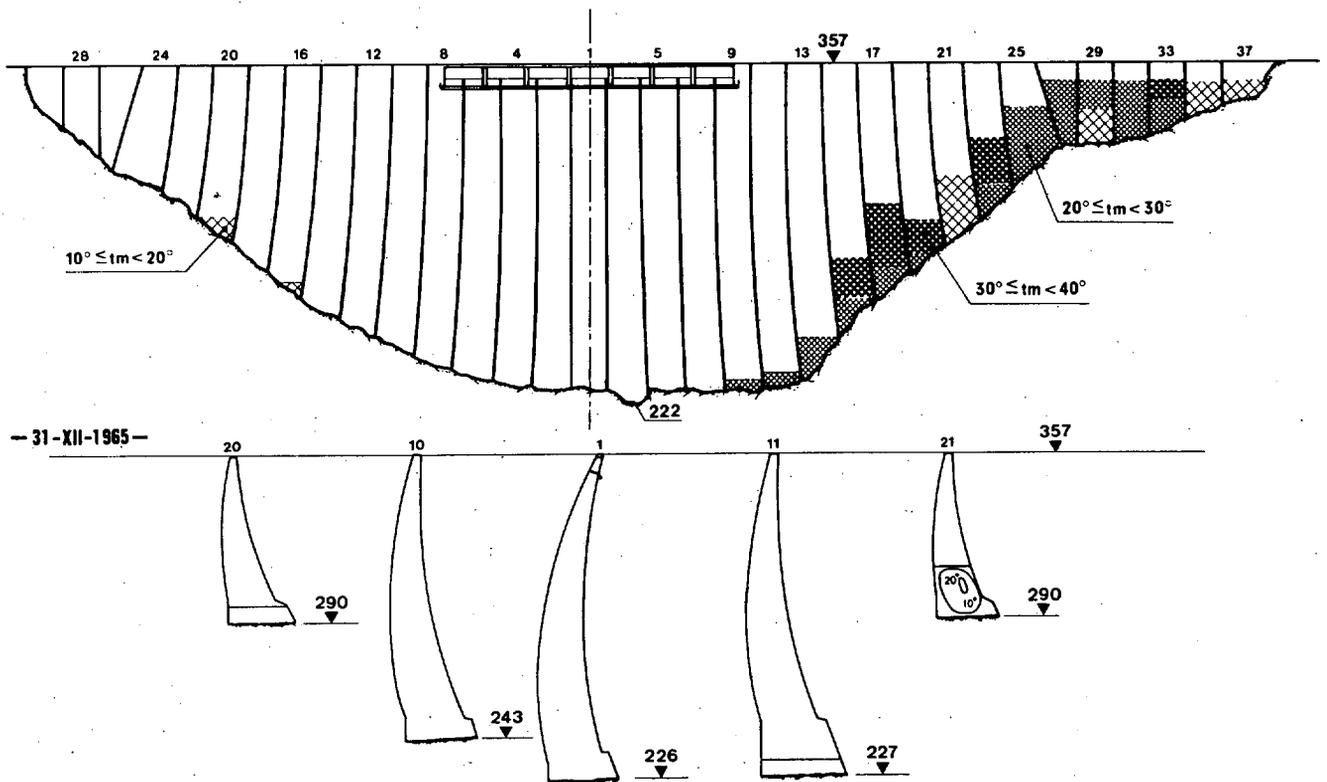
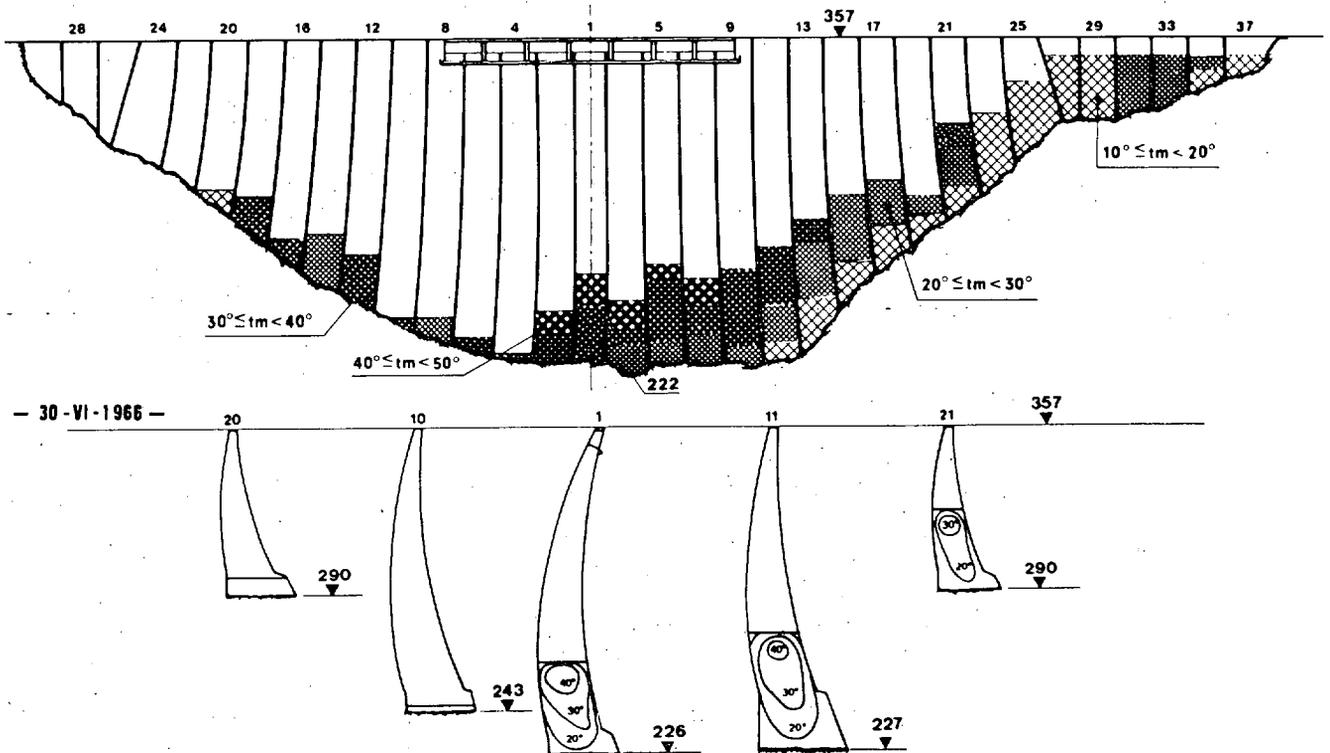
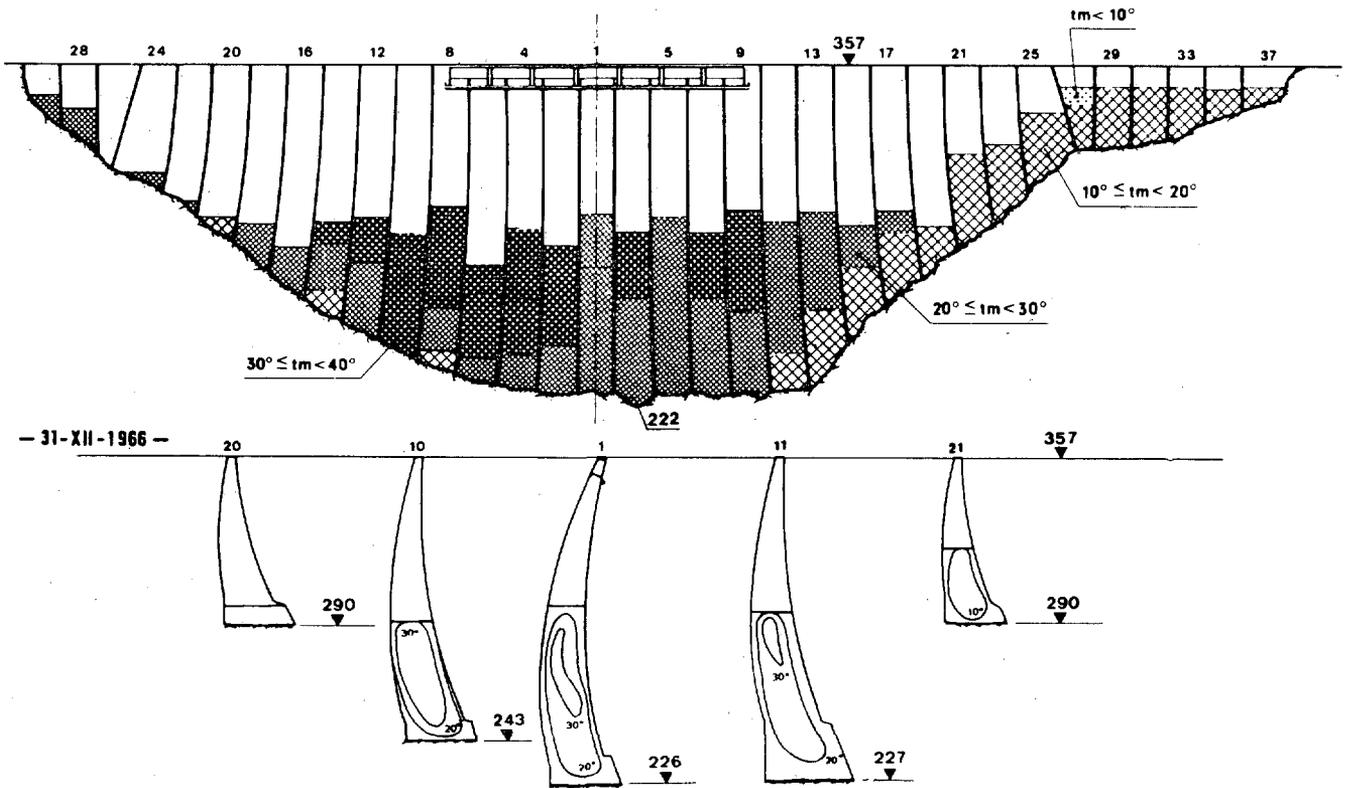
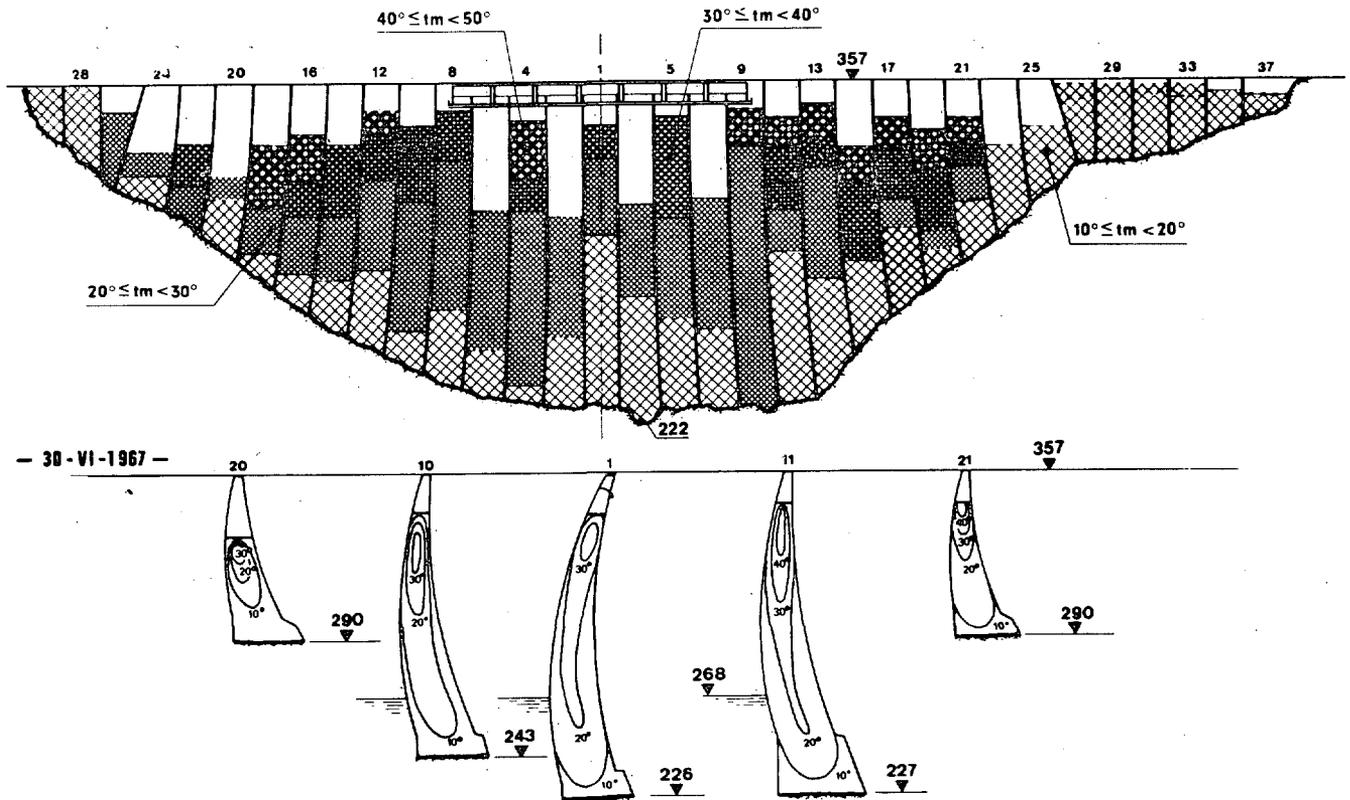
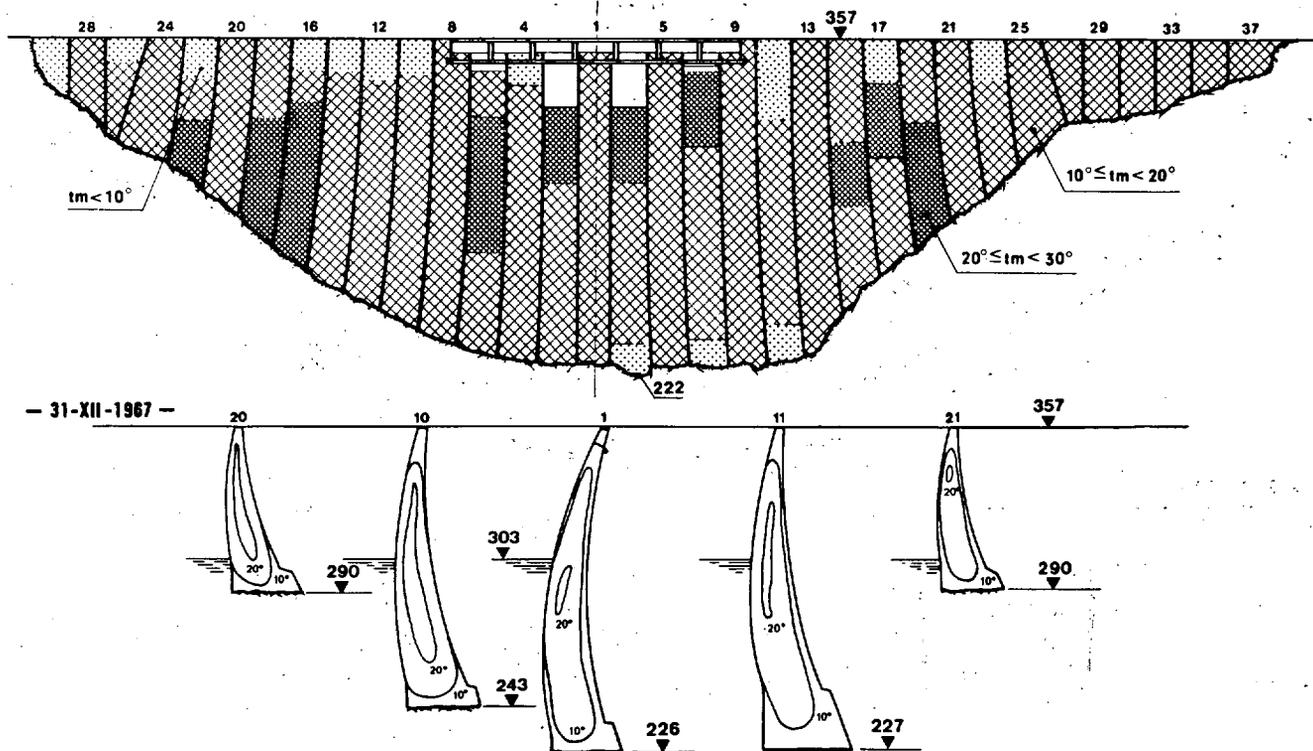
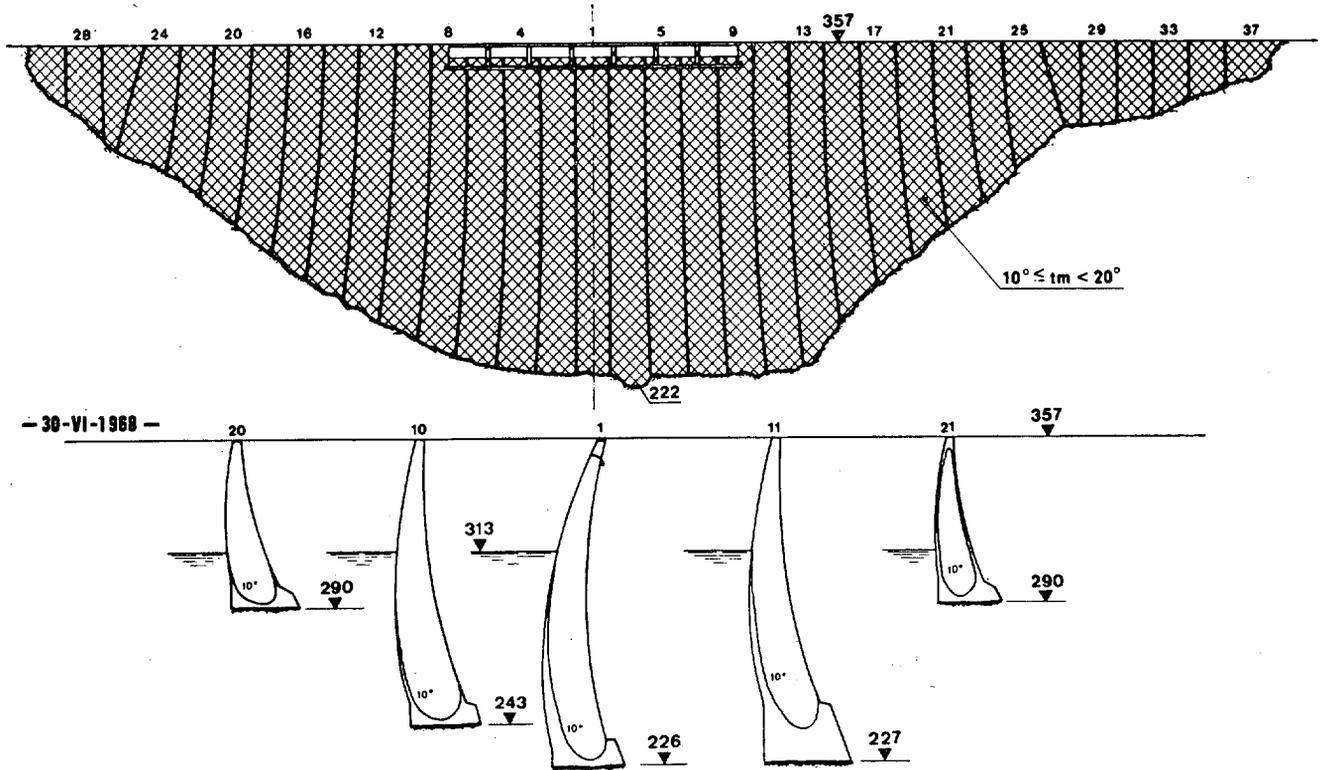
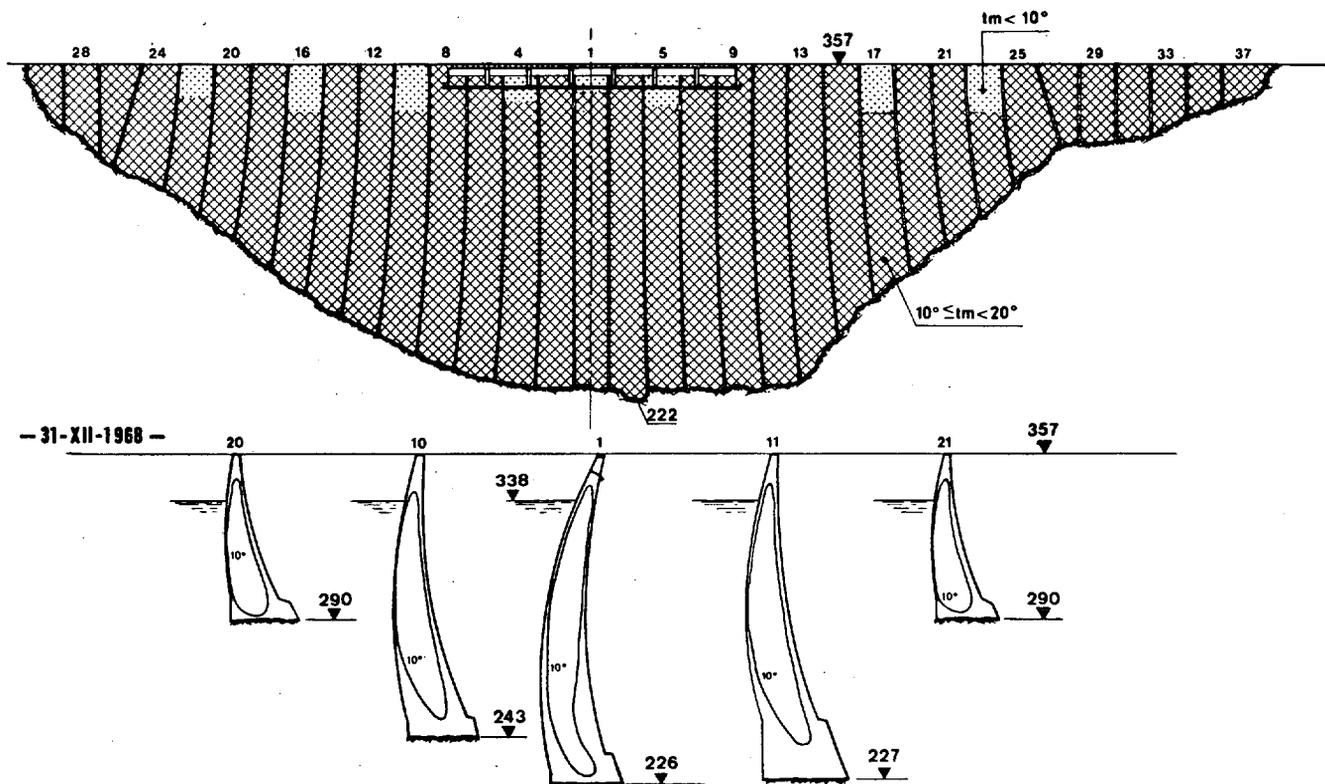
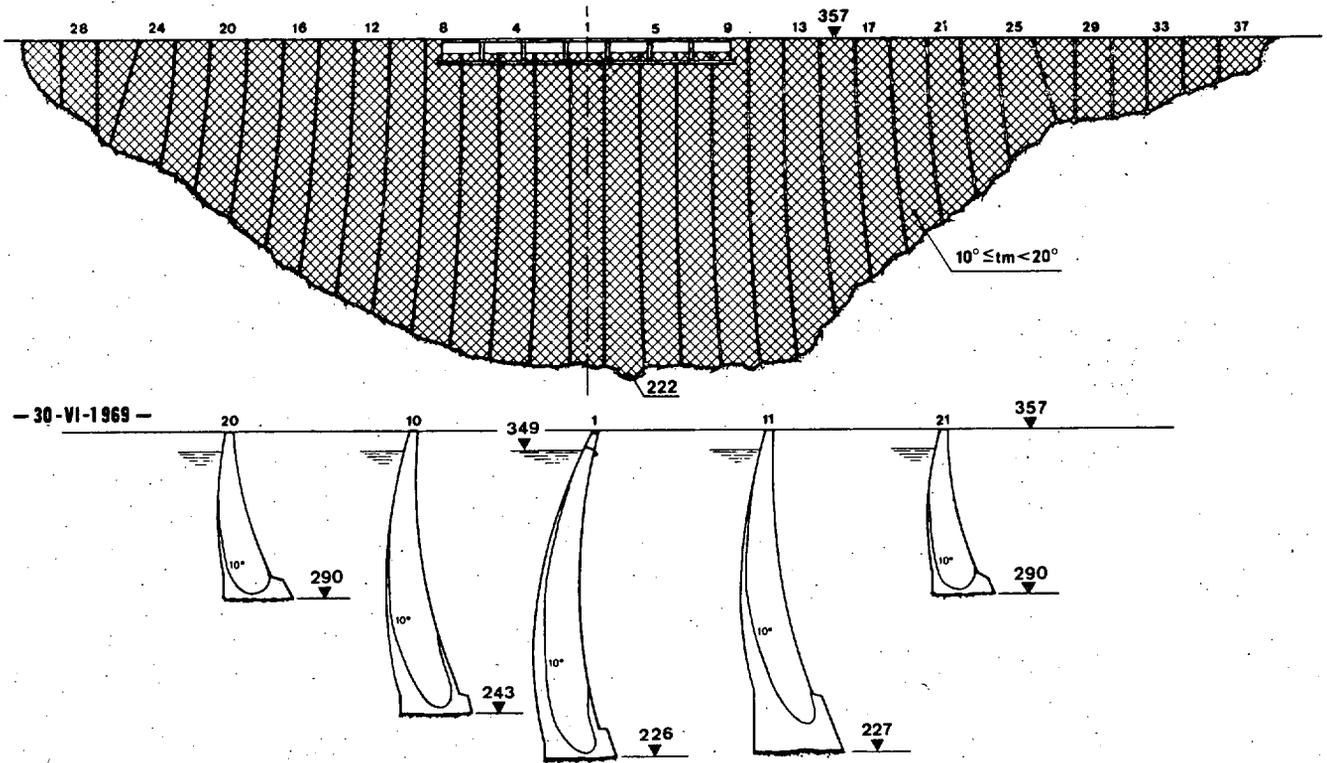
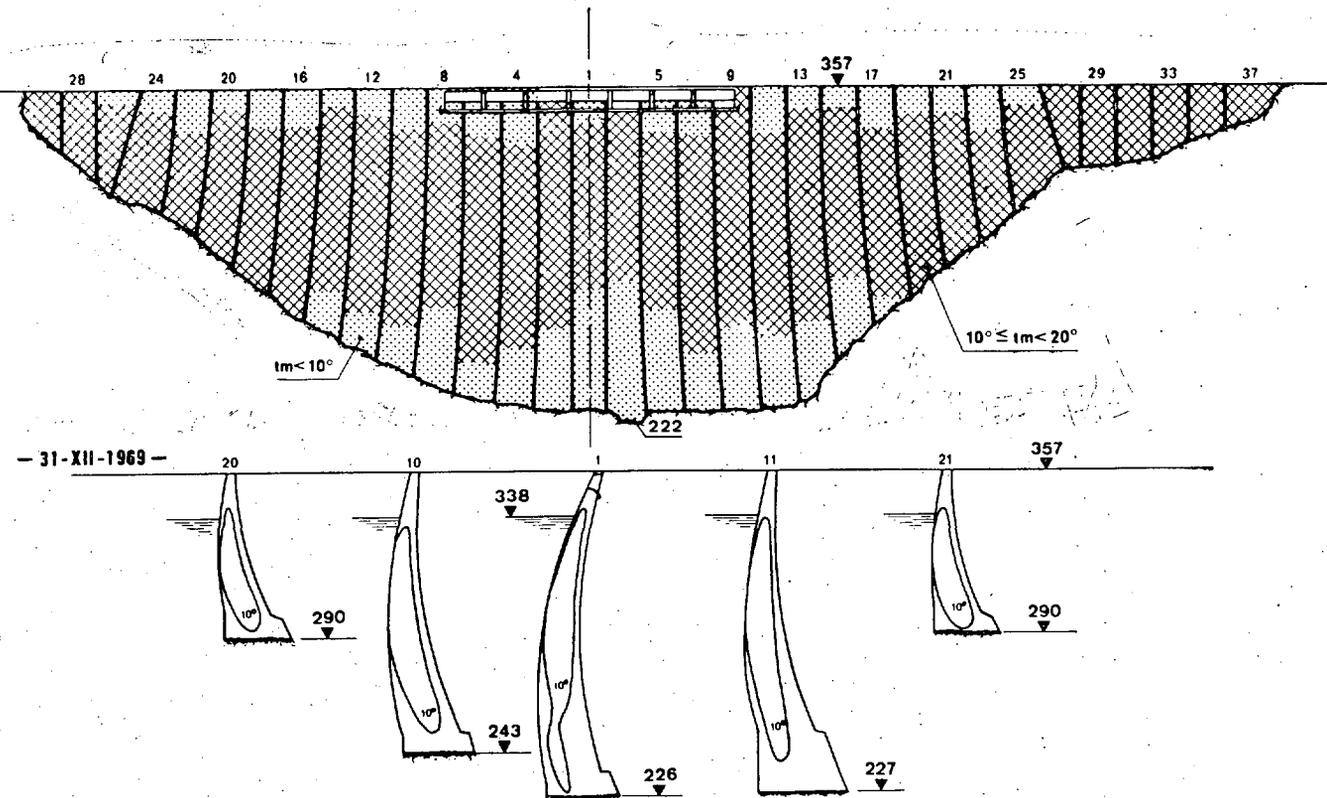
Fig. 12.—Temperaturas medias  $t_m$ , del hormigón en  $^{\circ}\text{C}$  el 31 de diciembre de 1965. Isotérmicas correspondientes a los bloques 20, 10, 1, 11 y 21.

Fig. 13.—Temperaturas medias  $t_m$ , del hormigón en  $^{\circ}\text{C}$  el 30 de junio de 1966. Isotérmicas correspondientes a los bloques 20, 10, 1, 11 y 21.

Fig. 14.—Temperaturas medias  $t_m$  del hormigón en  $^{\circ}\text{C}$  el 31 de diciembre de 1966. Isotérmicas correspondientes a los bloques 20, 10, 1, 11 y 21.

Fig. 15.—Temperaturas medias  $t_m$  del hormigón en  $^{\circ}\text{C}$  el 30 de junio de 1967. Isotérmicas correspondientes a los bloques 20, 10, 1, 11 y 21.

Fig. 16.—Temperaturas medias  $t_m$  del hormigón en °C el 31 de diciembre de 1967. Isotérmicas correspondientes a los bloques 20, 10, 1, 11 y 21.

Fig. 17.—Temperaturas medias  $t_m$  del hormigón en °C el 30 de junio de 1968. Isotérmicas correspondientes a los bloques 20, 10, 1, 11 y 21.

Fig. 18.—Temperaturas medias  $t_m$  del hormigón en °C el 31 de diciembre de 1968. Isotérmicas correspondientes a los bloques 20, 10, 1, 11 y 21.

Fig. 19.—Temperaturas medias  $t_m$ , del hormigón en °C el 30 de junio de 1969. Isotérmicas correspondientes a los bloques 20, 10, 1, 11 y 21.

Fig. 20.—Temperaturas medias  $t_m$ , del hormigón en °C el 31 de diciembre de 1969. Isotérmicas correspondientes a los bloques 20, 10, 1, 11 y 21.

Para tener una idea de cómo ha evolucionado la temperatura del hormigón, recogemos en las figuras 12 a 20 sus temperaturas medias a lo largo de los diferentes períodos semestrales desde que se inició la puesta en obra del hormigón hasta el momento actual, representados sobre un alzado desarrollado de la presa y con las curvas isotérmicas sobre las secciones más características. Del examen de estos gráficos se desprende en primer lugar que las temperaturas del hormigón han sido más bien bajas, y que en este caso su disipación ha sido relativamente rápida debido, tanto a las características del cemento y condiciones climatológicas, como a las disposiciones generales del hormigonado; en segundo lugar se observa que la presa ha alcanzado su estabilidad térmica, quedando su temperatura interna sujeta únicamente a las va-
