Presas de El Atazar, tratamiento de fisuras del paramento de aguas arriba

Por RODOLFO URBISTONDO ECHEVERRIA
y LUIS YGES GOMEZ

PRESA DE EL ATAZAR, TRATAMIENTO DE FISURAS DEL PARAMENTO DE AGUAS ARRIBA

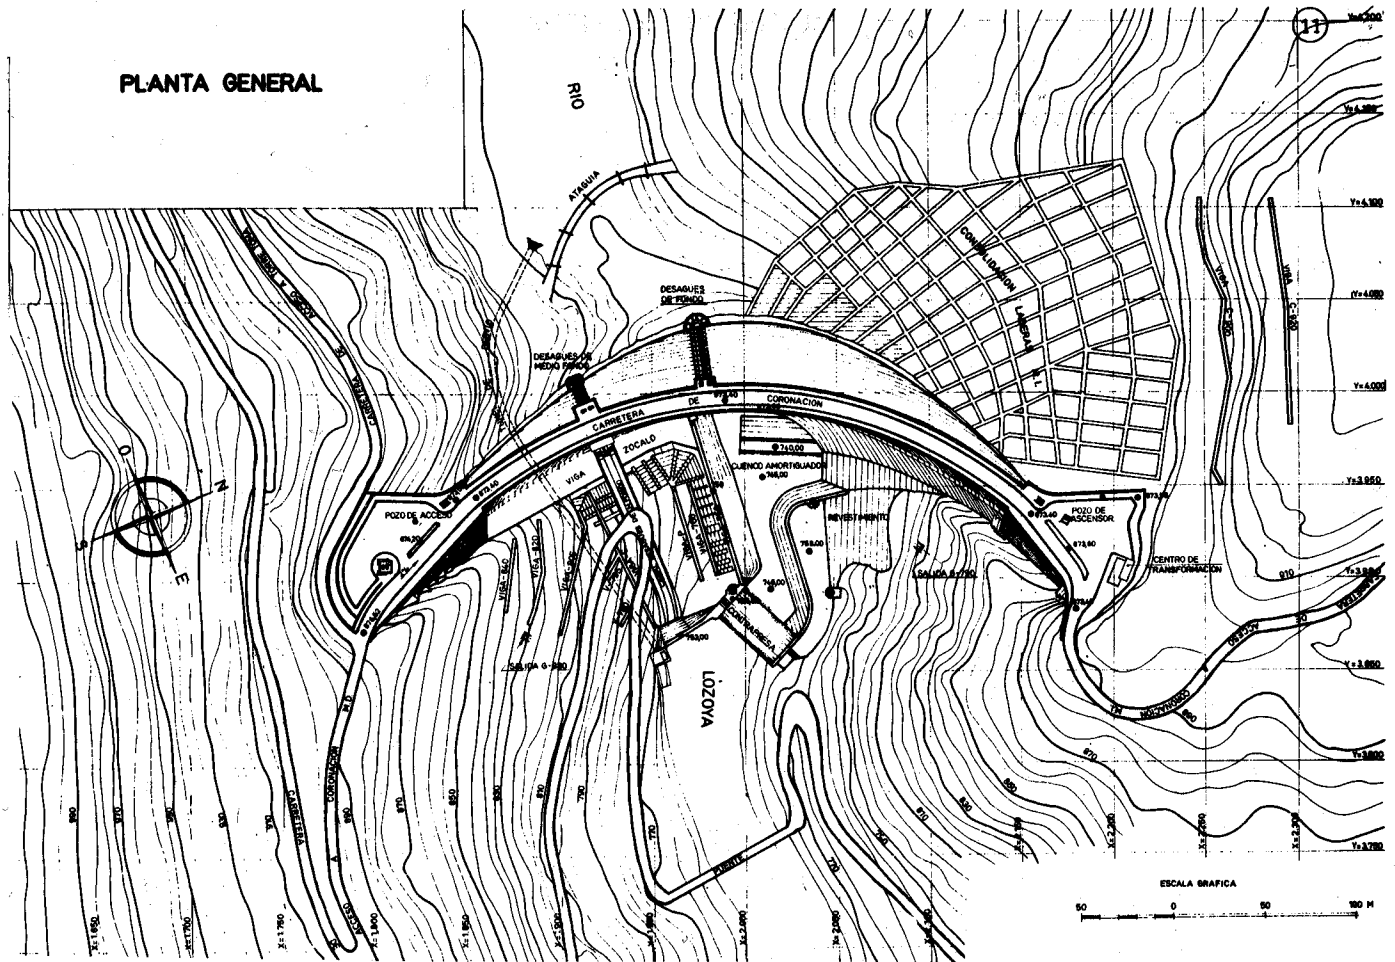
Desde principios de marzo se inició la investigación para determinar las dimensiones de la fisura, con taladros descendentes de gran longitud desde la galería 790 hacia aguas arriba y

desde la galería de los desagües de fondo, en donde se sacaron testigos de 300 mm de diámetro para ensayos del hormigón.

Como complemento de estos taladros descendentes se hicieron otros ascendentes desde la galería perimetral para cubrir la zona comprendida entre los taladros anteriores y la galería 770.
