Revisión General y Actuaciones en la Presa de San Esteban

Por J. CAJETE BALTAR

A. GIL GARCIA

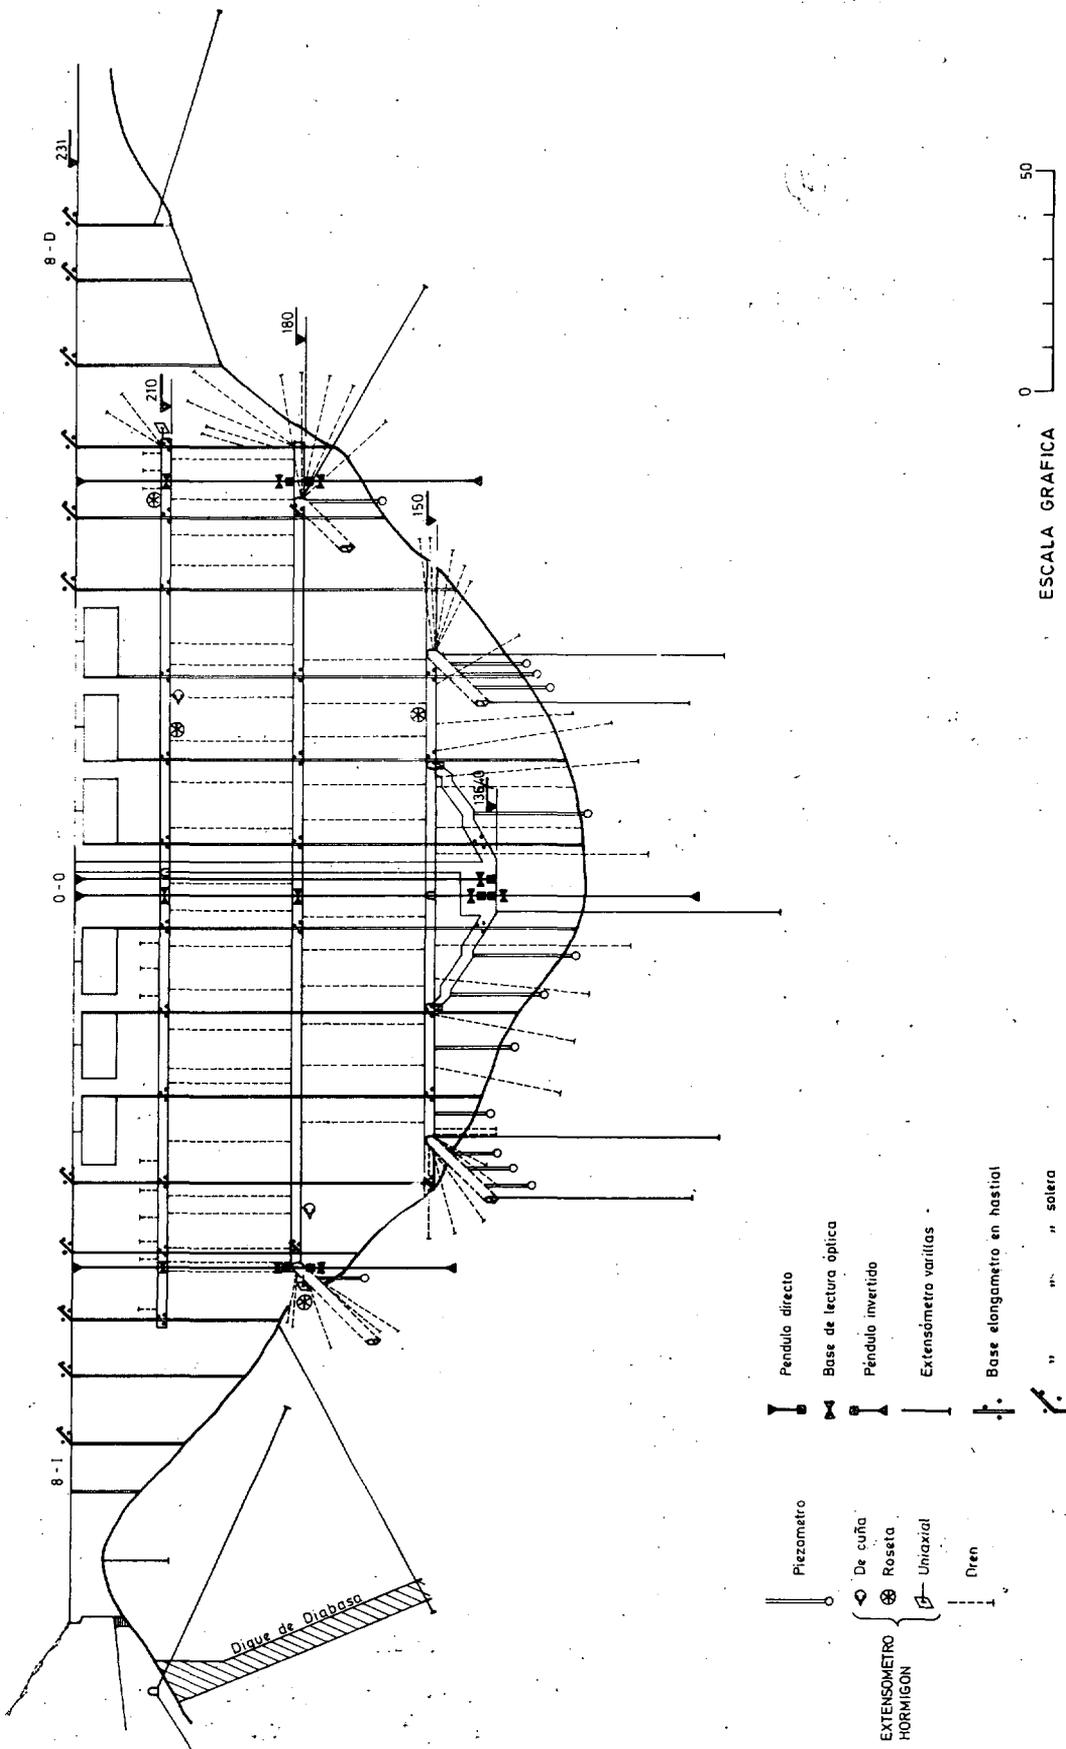
balse, creciente hacia la margen derecha, que en coronación se cifraba en casi 1 mm/año como valor medio. De las juntas controladas, sólo tres tenían movimientos; una del lado derecho observaba aperturas irrecuperables en tanto que la contigua mostraba remanencias en el deslizamiento.

Lo único de resaltar en la auscultación hidráulica consistía en algunas filtraciones provenientes de los recintos de aguas arriba de las juntas radiales limitados por los pozos entre galerías, sin duda por rotura de las chapas de estanqueidad, cuyas reinyecciones con lechada de cemento tenían una efectividad corta, y los caudales de varios drenajes del hormigón que intersectaban retomas y en las que las inyecciones convencionales tampoco constituían una solución definitiva.

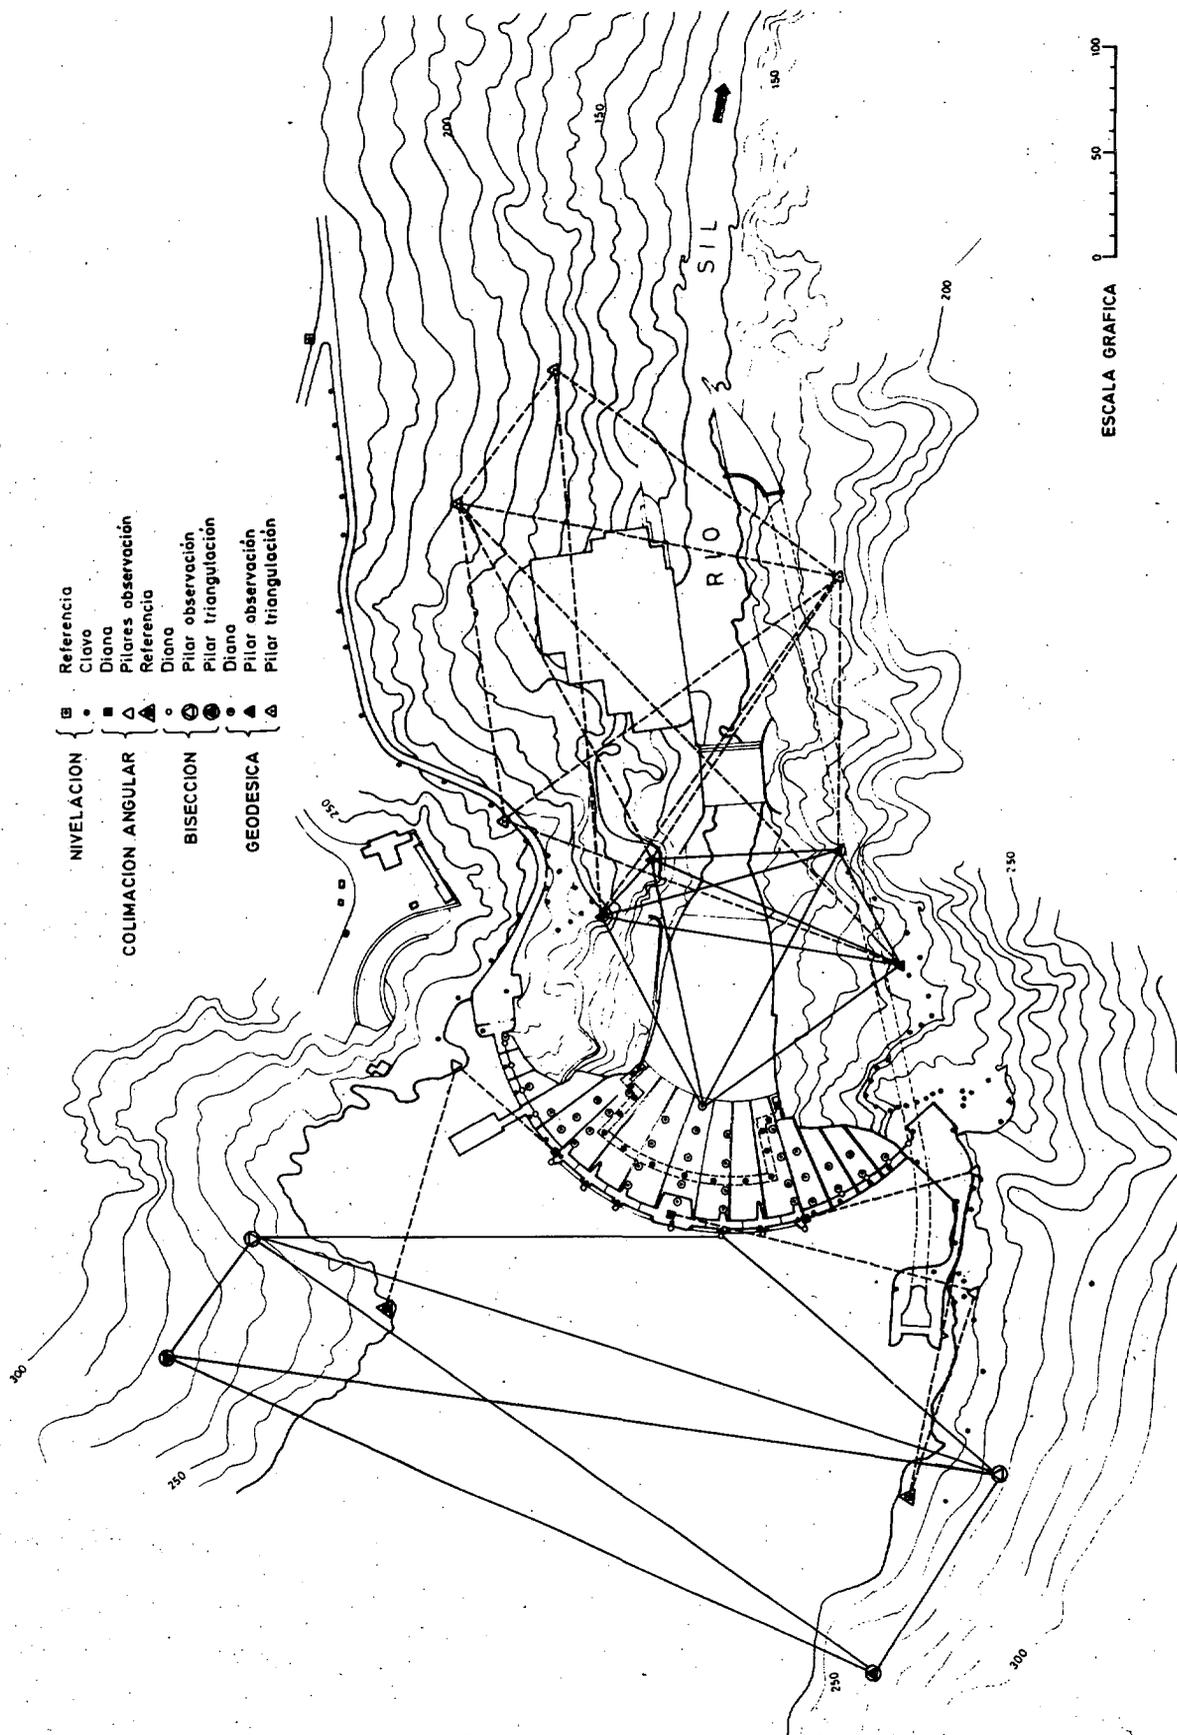
Como labor complementaria se realizó una prospección vertical de cada bloque mediante sondeo, efectuando pruebas sistemáticas de permeabilidad, observándose múltiples zonas con coqueas y la ausencia de pasta y finos en bastantes uniones entre tongadas.

También se pudo observar que las juntas activas sólo lo son en sus 15 m. superiores y que las fisuras de la galería más alta están más cerradas cerca de los paramentos, particularidad que apunta hacia la confirmación de una ex-

Controles topográficos.

pansión del hormigón. A su vez, por el lado del embalse, y en correspondencia con la zona deteriorada superficialmente en el paramento de aguas abajo, se detectó una familia de fisuras que resultaron tener una profundidad escasa.
