# Problemas surgidos en la cimentación del estribo izquierdo de la presa del Torrollón. Solución planteada, obras de reparación y su comportamiento

Por JOSE MANUEL GUTIERREZ MANJON (I.C.C.P.)

TOMAS SANCHO MARCO (I.C.C.P.)

## 0. RESUMEN PREVIO

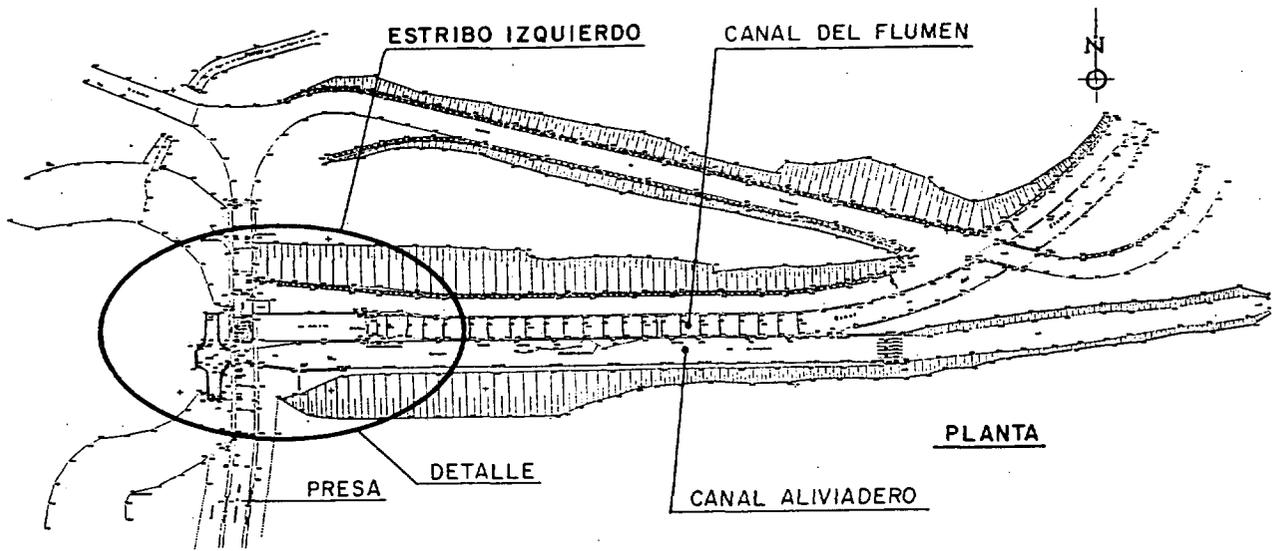
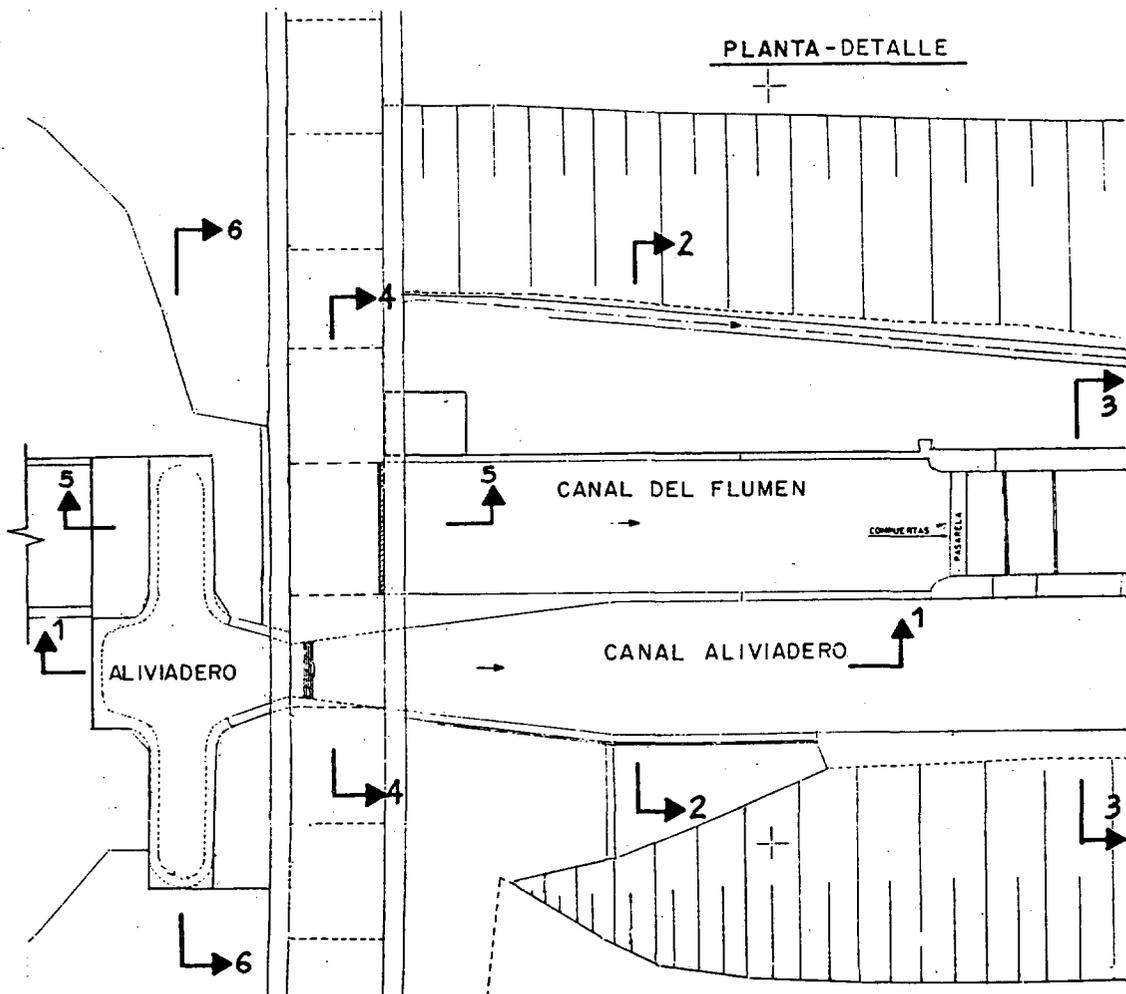
Figura 3. Presa del Torrollón. Estribo izquierdo. Planta y detalles (secciones en Fig. 4).

En la Figura 5 se presentan una planta y diversas secciones de las obras del estribo izquierdo donde se señalan esquemáticamente los daños comentados.

De las 4 juntas horizontales de hormigonado que se distinguen en la Figura 5, la apertura era mayor en las juntas inferiores (apertura centimétrica en las juntas 1 y 2) que en las superiores (apertura milimétrica en las juntas 3 y 4).

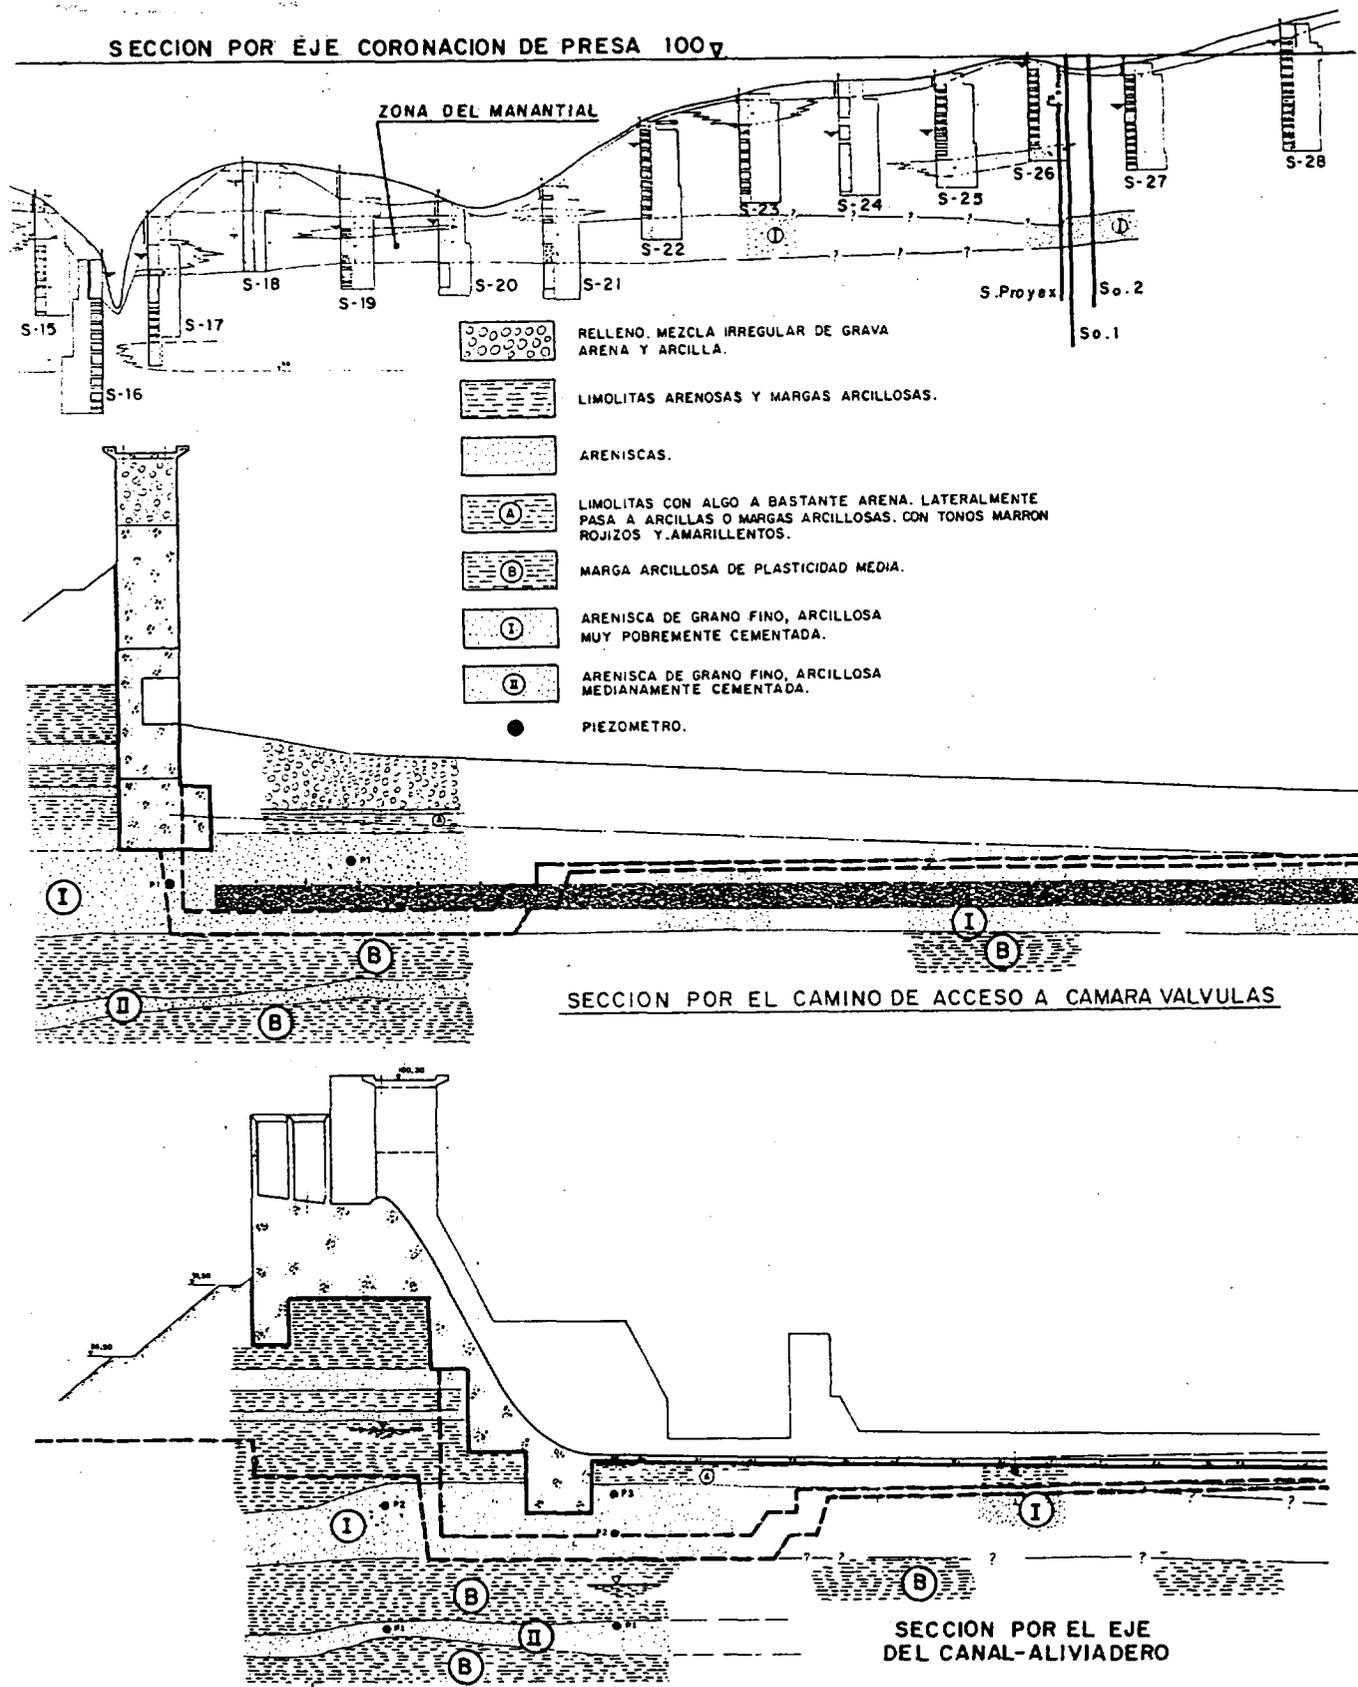
Figura 6. Presa del Torrollón. Resumen de la investigación geológica realizada.

Se consideró que el origen de estos daños estaría en los asientos experimentados por las obras de hormigón como consecuencia de arrastres en la capa de areniscas de  $\sim 3$  metros de potencia y cimentación pobre que constituye las cimentaciones directas de la parte central del estribo (capa I en las Figuras 4 a 6). Así se estimó en base a los siguientes hechos.

muy altos especialmente en la zona de cimentación del estribo (contacto hormigón-terreno).

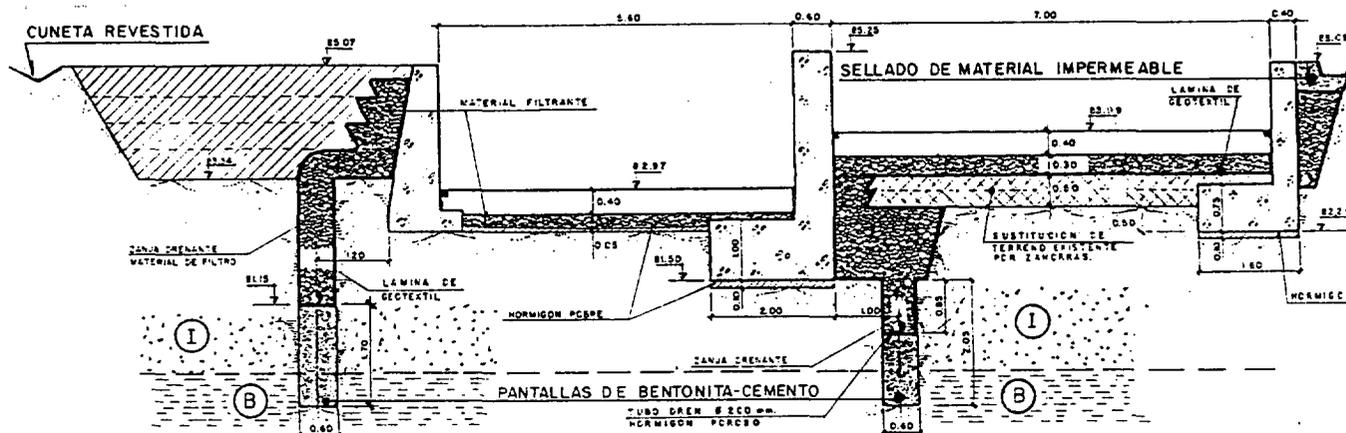
Figura 10. Solución de drenaje (sección transversal) en el canal del Flumen y aliviadero.

sión de hinchamiento del orden  $0,15-0,2 \text{ kg/cm}^2$ . Este valor resultaba suficiente, considerando su efecto sumado al de la subpresión, para explicar los daños aparecidos tanto en la solera como en el cajero intermedio del aliviadero.

La subpresión es otra de las causas que se considera desencadenante de los daños aparecidos en el canal aliviadero y cajero intermedio. Al no existir drenaje bajo la solera del canal aliviadero ni en el trasdós del cajero intermedio, las filtraciones de agua que desde el canal del Flumen se producían hacia el terreno a través de las juntas, han debido producir:

De todas estas soluciones se eligió finalmente la de sustitución de la capa A de limolitas-margas por zahorras en toda la zona de apoyo de la solera del canal aliviadero (Fig. 10). Para la elección se ha tenido en cuenta que esta sustitución no suponía volúmenes importantes (profundidad de la capa entre 0,5 y 1 metro).
