# Cimentación de presas en terrenos terciarios con disolución de evaporitas y erosión interna en la cuenca del Ebro

Por ANGEL ARAOZ SANCHEZ-ALBORNOZ  
Ingeniero de Caminos - Confederación Hidrográfica del Ebro.

### 4. LA PRESA DE CASPE

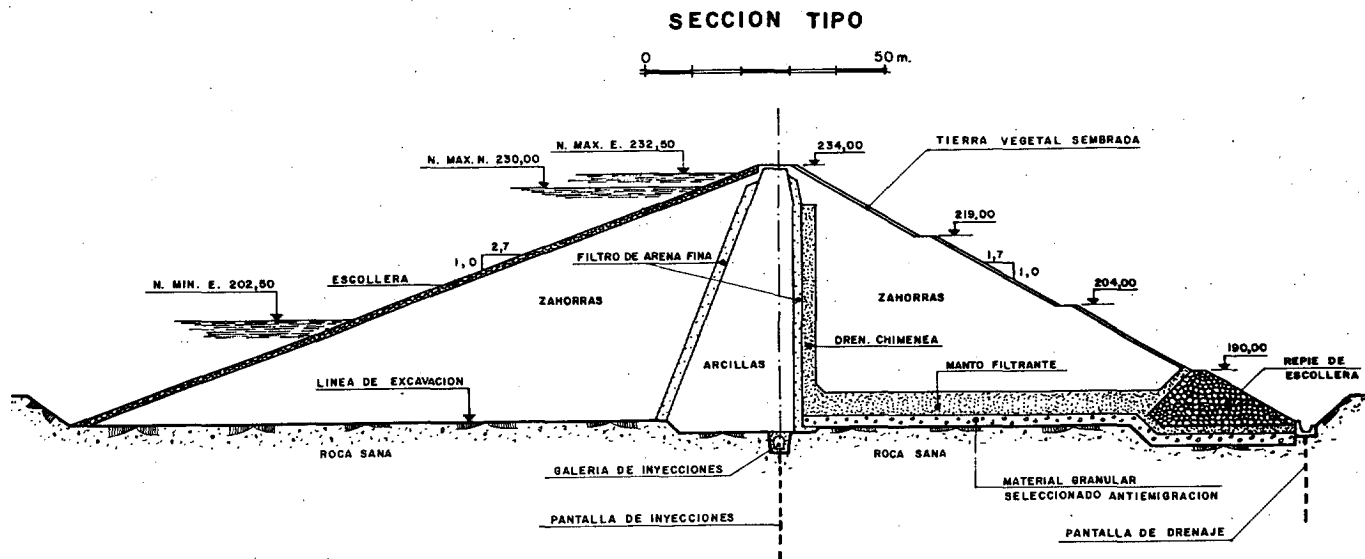
Figura 8

La sección tipo de Caspe es la de una presa de materiales sueltos, con núcleo de arcilla y espaldones de zahorra semipermeable, capaces de retener, al menos parcialmente, las presiones intersticiales, lo cual se ha tenido en cuenta en el cálculo, por lo que los taludes son suaves (1,7 × 1 abajo y 2,7 × 1 arriba). El ancho de coronación situado a cota 234, es de 8,00 y del núcleo 6,00 m., siendo su talud de agua arriba vertical y el de agua abajo de talud 0,4 × 1. Se disponen sendos filtros finos de arena clasificada y lavada que cumple la condición Sherard de que D<sub>85</sub> menor que 0,3 mm. pues la fi-

nura de la arcilla hace imposible cumplir que  $D_{85}$  menor que  $5 D_{15}$ ) Agua abajo, existe un dren chimenea y manto filtrante, extendiéndose éste, no sólo al cauce con 10 m. de espesor, sino a todo el fondo del amplio valle con 1,5 m., de modo que actúe, además, como dren horizontal para drenar posibles afloramientos en el talud de agua abajo, de zorra semipermeable.

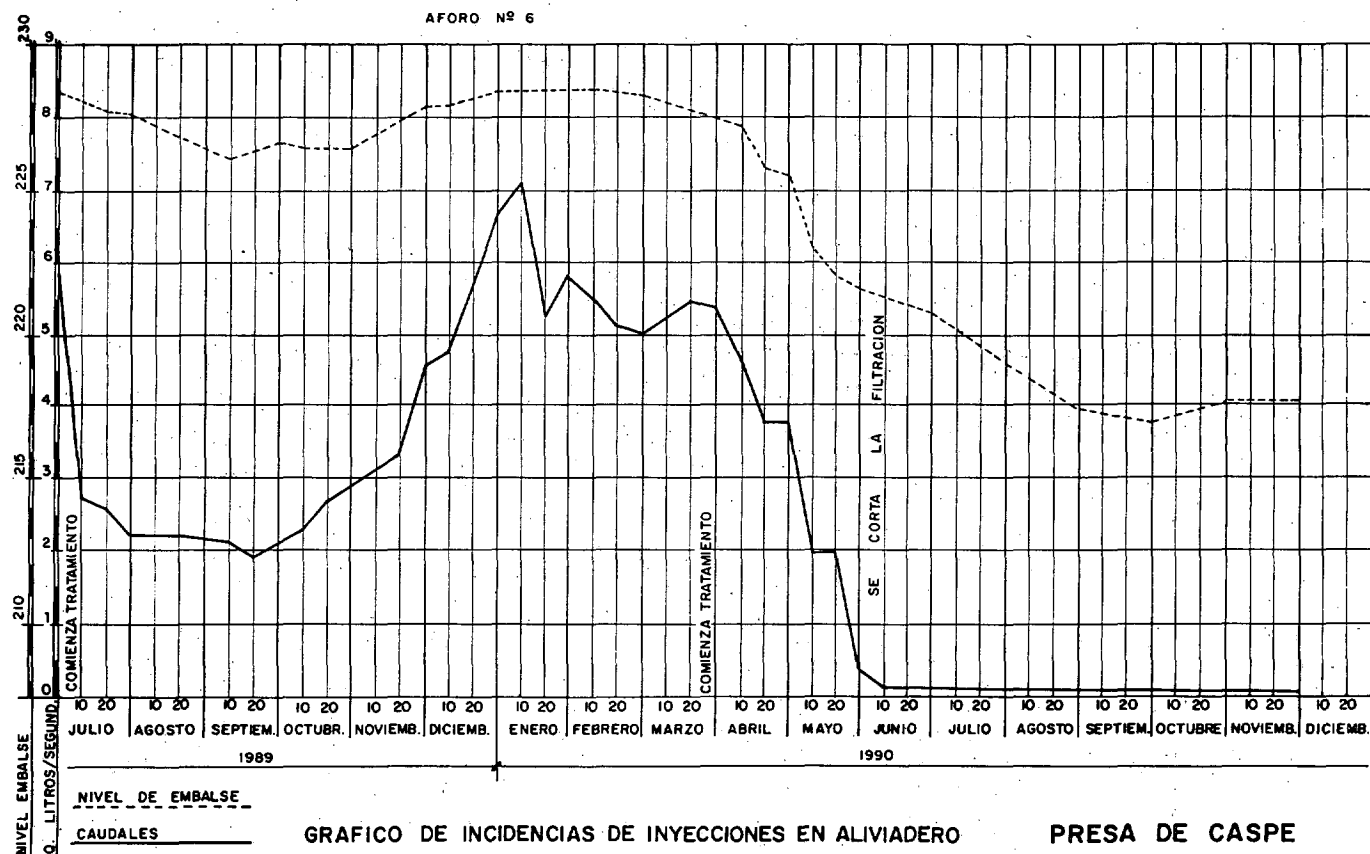
Figura 12

Como en aquel momento no era posible un desembalse sin perjudicar a los regadíos, se comenzó una acción de emergencia muy compleja.

El tratamiento comenzó introduciendo, por medio de buceadores y desde la boca de entrada del túnel sumergido, diferentes materias (estopa, sacos con polímeros, trapos, etc.) que arrastrados por la

corriente, pudiesen cerrar las entradas de los conductos de filtración más significativos, comprobándose un primer descenso en el ritmo de subida del caudal de filtración. Al quedar el tapón de hormigón bajo el embalse y lejos de la orilla del mismo, fue necesario construir un espigón de escollera que permitió acceder a la vertical del tapón e iniciar los trabajos de consolidación del entorno, así como investigaciones de tipo geotécnico, investigaciones éstas que demostraron la existencia de una amplia zona de terreno muy fracturado hasta apenas cinco metros por encima de la zona en que se había construido el tapón de hormigón y fuera, por tanto, del alcance de las inyecciones de consolidación. Los trabajos de consolidación por inyecciones se llevaron de acuerdo con las técnicas usuales en terrenos karstificados sometidos a flujos de agua, es decir, inyectando mezclas más consistentes según las admisiones, alcanzándose toda la gama de mezclas de: Lechada fluída, lechada espesa, mortero fluído, mortero espeso, hormigón y, finalmente hormigón acompañado de sustancias obstruyentes capaces de crear cierres al mezclarse con el hormigón empleándose al mismo tiempo de materiales usados por los buceadores pero enviados por medios neumáticos en la misma tubería de bombeo del hormigón.
