EL COMPORTAMIENTO DE LA PRESA DE BOVEDA DE SUSQUEDA DURANTE SU SEGUNDO DECENIO: 1981-1990

Arturo Rebollo, Dr. Ingeniero de Caminos, Canales y Puertos, (EEICCPM);
Arquitecto, (ETSAB); Lcdo. en C.C. Geológicas, (UB);
Graduado Superior en Ingeniería Geológica, (UPC-UB).

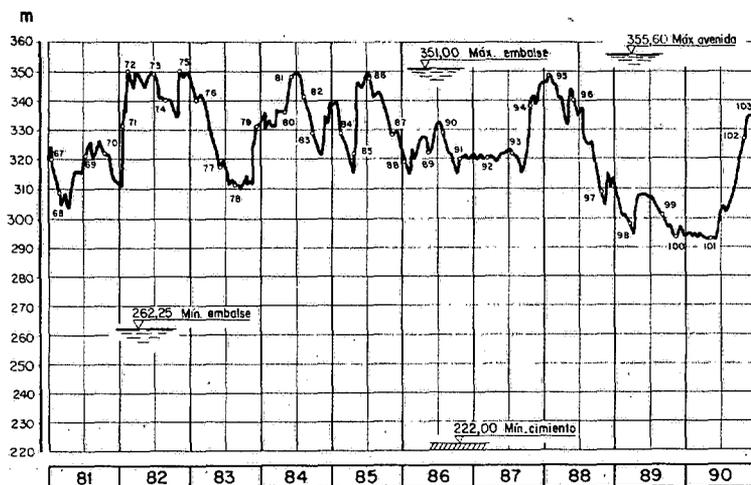
Figura 1. Curva de embalse. La numeración se corresponde con las fechas en que se han realizado las mediciones más características de los desplazamientos generales de la estructura y macizo rocoso.

En la fig. 1 se representa la curva de embalse correspondiente a este decenio. Sobre ella van numeradas las lecturas más características de las mediciones globales de los desplazamientos de la estructura y macizo rocoso.

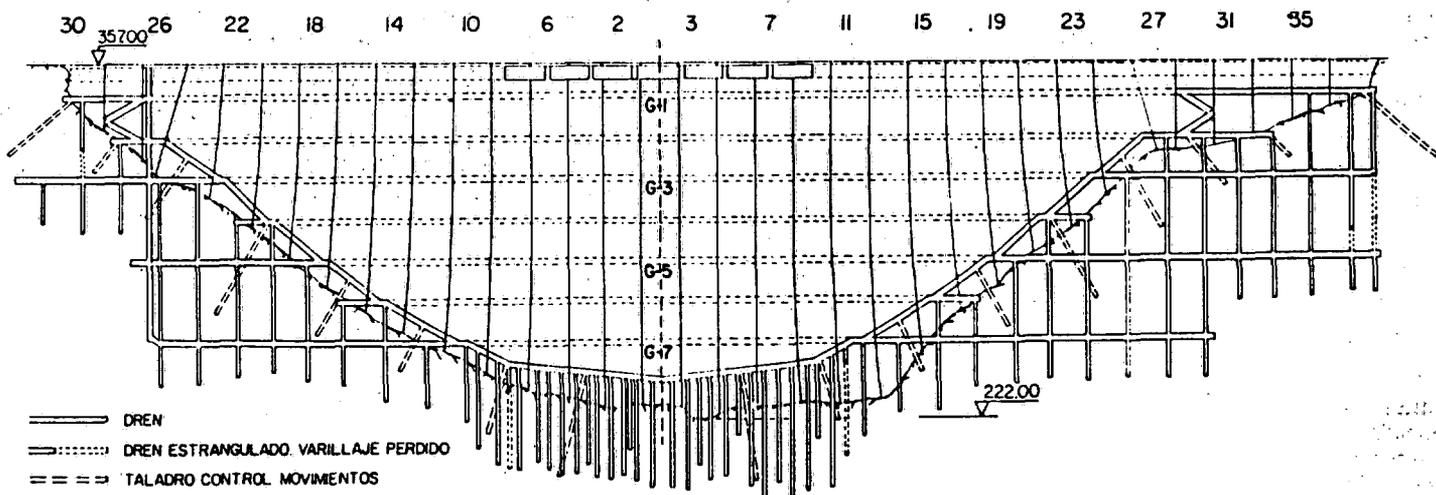
Figura 4. Desarrollo actualizado, en diciembre de 1989, de las pantallas de drenaje y de control de movimientos, después de concluidos los trabajos de su limpieza y revisión.

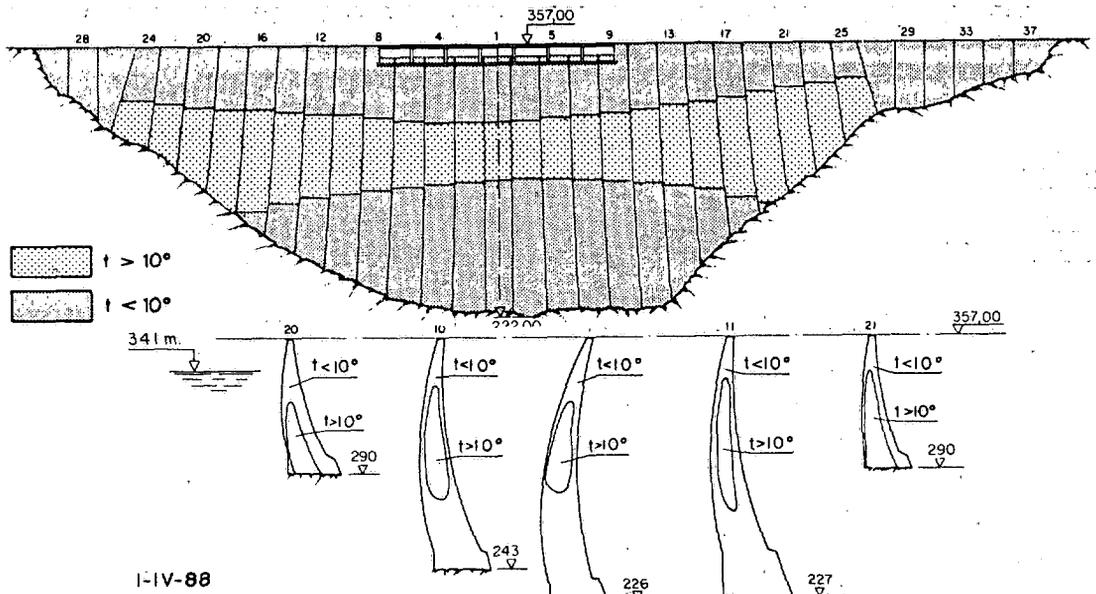
Figura 11. Temperaturas medias del hormigón en °C, el 1 de abril de 1989, con el embalse a la cota 299 m. Isotérmicas correspondientes a los bloques 20, 10, 1, 11 y 21. Estado térmico prototípico correspondiente a «invierno vacío». No se aprecia diferencia substancial con el estado «invierno lleno» representado en la fig. 10.

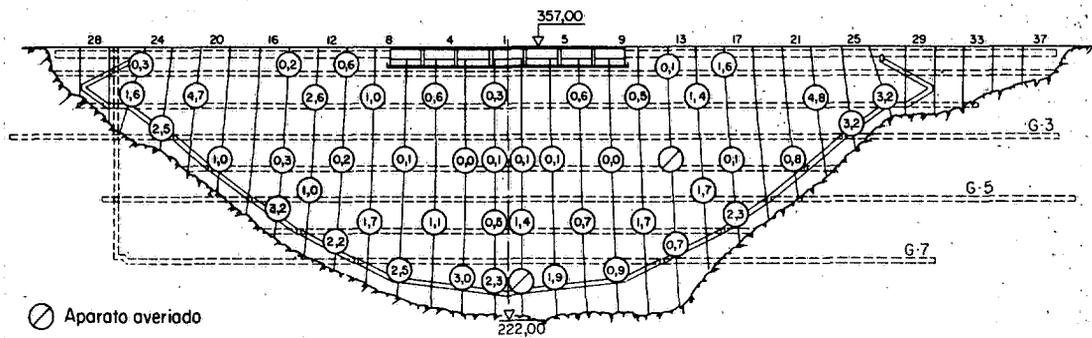
En la fig. 19 se recogen las aberturas de las juntas hasta el momento de la inyección en 1968, obtenidas con los 48 medidores eléctricos instalados desde un principio en el cuerpo de la Presa. En la fig. 20 se indican los incrementos de dichas aberturas desde la inyección de las juntas hasta diciembre de 1989; y en la fig. 21 los incrementos también de dichas aberturas desde aquella inyección hasta finales de 1990, medidas en ambos casos con medidores eléctricos.

Figura 20. Incrementos, en mm., de las aberturas de las juntas desde el momento de la inyección en 1968, hasta el 31 de diciembre de 1989. Obtenidos con medidores eléctricos, 8 de los cuales han quedado fuera de servicio, un 17 % de los inicialmente instalados.

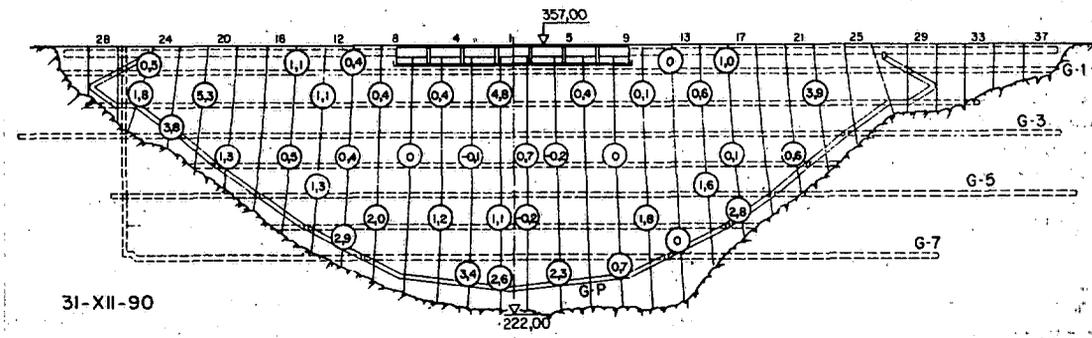
En la fig. 22 se refleja la situación de las citadas bases elongamétricas a final de 1990, que como se puede ver cubren el recorrido de la galería G-1 y galería perimetral, es decir el contorno de la estructura, juntamente con los tramos laterales de la galería G-3, además de los puntos más característicos de los dos estribos.

Figura 22. Situación de las bases elongamétricas en juntas a final de 1990.

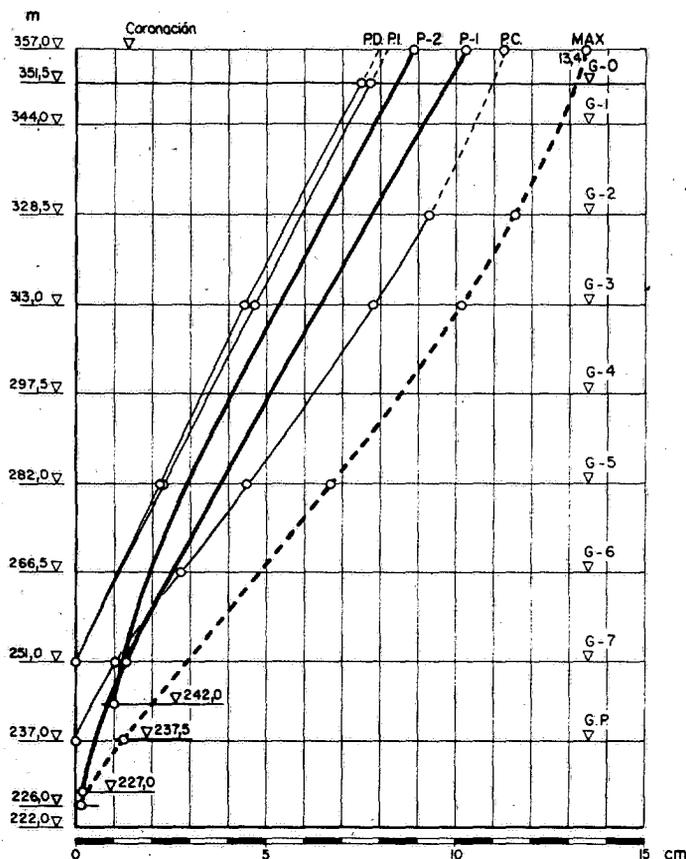
Figura 36. Desplazamiento máximo en la clave suministrado por la medida n.º 95, realizada el 25 de enero de 1988. P.I.; P.D., péndulos laterales; P.C., péndulo central, extrapolado hasta coronación; P-1, P-2, desplazamientos laterales según las medidas geodésicas; MAX, desplazamiento máximo en clave, de acuerdo con la deformada del péndulo central y la proporcionalidad media entre los péndulos laterales con la geodésica de P-1 y P-2. A la derecha. **Figura 37.** Desplazamientos más característicos de la clave durante la historia de la Presa: LNEC, obtenido a través de un modelo homogéneo en el Laboratorio Nacional de Engenharia Civil de Lisboa, 1963; ISMES, obtenido en el modelo geomecánico realizado en el Laboratorio ISMES de Bérgamo, 1968; TLM, según el cálculo analítico de la estructura realizada por el método de las «trial load», 1963; MAX, máxima deformada real registrada hasta la fecha por los sistemas de auscultación, 1988.

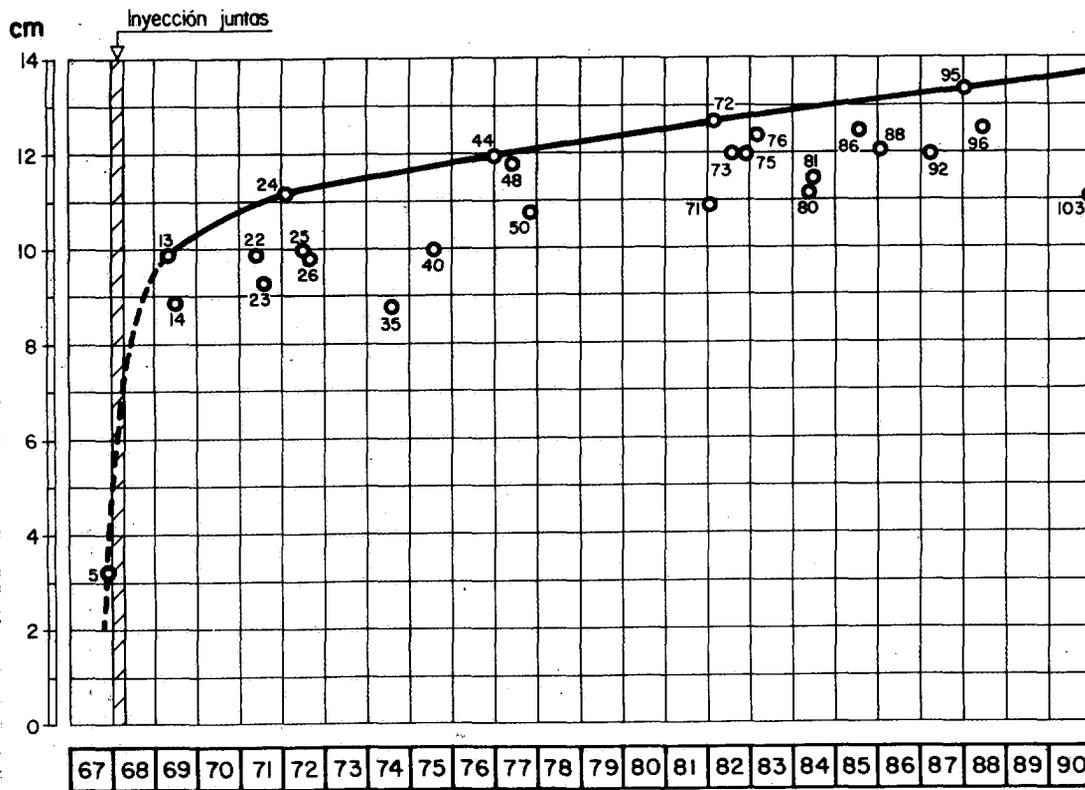
Siguiendo estos análisis de los desplazamientos prototípicos de la clave, en la fig. 38 se recogen todas las medidas del decenio que han dado los desplazamientos más altos en coronación; a todos ellos se les añade las correspondientes medidas de estos mismos desplazamientos, pero recogidas en el decenio anterior, desde el momento de la puesta en carga, con lo que se tienen reunidos en un mismo gráfico todos los resultados de los desplazamientos máximos, cada uno según la fecha en que fue registrado. A todo este conjunto de valores se le ha trazado la envolvente superior, dando la curva que se grafía en la mencionada fig. 38.

Figura 38. Desplazamientos máximos de la clave en coronación, 357 m. La envolvente límite-superior engloba los resultados de todos los ciclos de carga-descarga de la Presa y marca la tendencia de los desplazamientos remanentes. Constituye su fiel «Documento Racional de Identidad», D.R.I. ¿A cuántas presas españolas se le ha expedido?

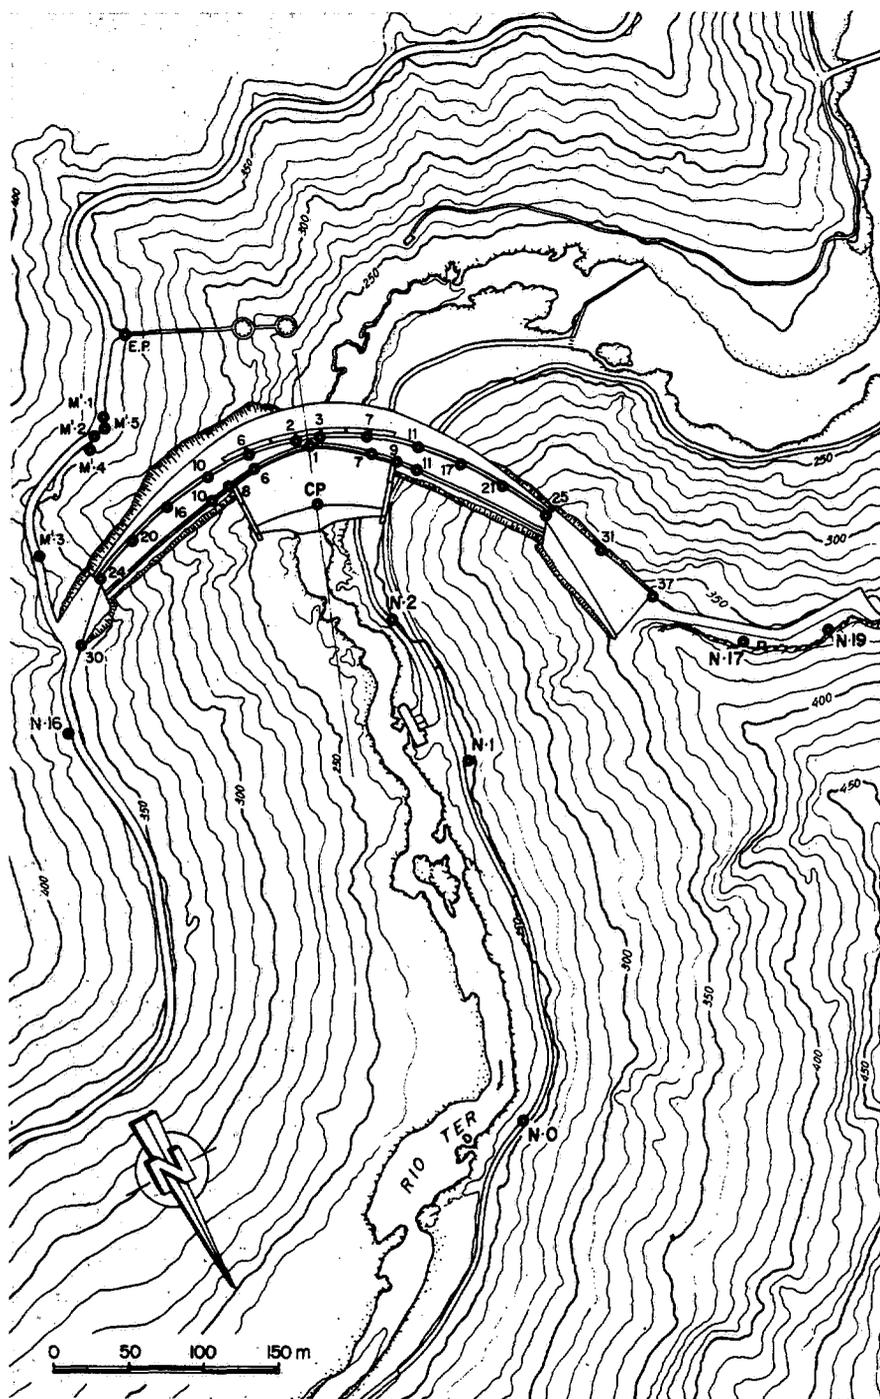
Figura 39. Situación de las bases fijas y de los puntos de observación en el exterior de la Presa, para el control de sus desplazamientos según el eje vertical.

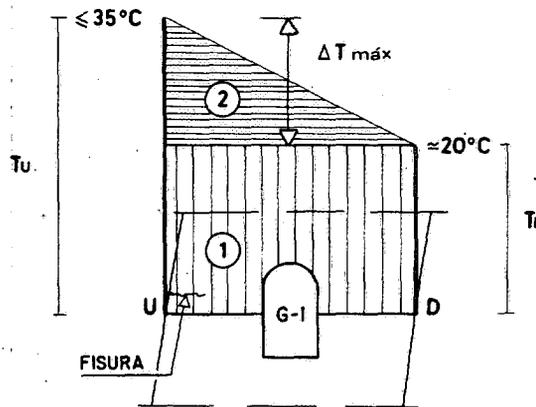
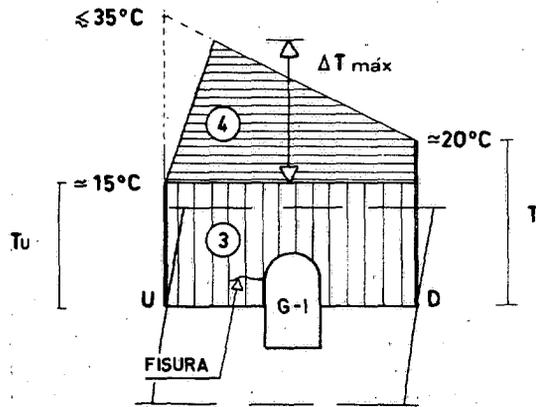
Figura 44. Esquemas de los diagramas de temperaturas, lineales o no, de los efectos térmicos diferenciales, sobre una sección de la Presa a la altura de la galería G-1. 1), 3) Efectos térmicos uniformes; 2) efecto térmico diferencial entre paramentos; 4) efecto térmico diferencial entre núcleo y paramentos. Fisuras observadas en concordancia con estos efectos térmicos diferenciales. A la derecha. Figura 45. Situación de los sistemas de colimación establecidos para el control de la estabilidad de la ladera de la margen derecha.

mico entre ambos paramentos puede resultar hasta de 20°C, o más, lo que condiciona un giro en la ménsula, es decir un momento contenido en el plano radial, que originará en el borde de aguas arriba las correspondientes tracciones perpendiculares al plano horizontal, y por consiguiente una eventual fisura, en el paramento de aguas arriba, del tipo de las observadas; zona que coincide precisamente con la sección más estrangulada de la ménsula, la que se corresponde con la galería G-1; razonamiento que también puede hacerse extensivo a las fisuras observadas en el estribo izquierdo; y por supuesto a la ausencia de fisuras del estribo derecho, más resguardado del asoleo por la topografía de la ladera, y por lo tanto con un efecto térmico entre paramentos más atenuado.

En la fig. 44 se representan sobre una sección a la altura de la galería G-1, los esquemas de los diagramas térmicos, lineales o no, de estos efectos térmicos diferenciales, juntamente con las eventuales fisuras que cada uno de ellos puede llegar a producir.

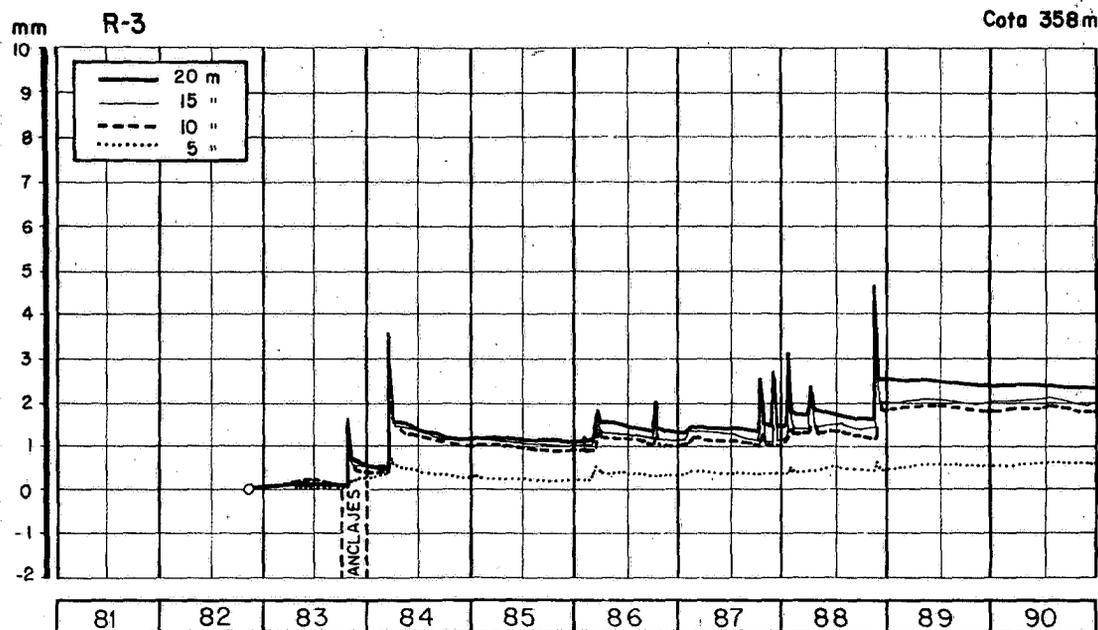
Figura 47. Evolución de las elongaciones del telededor de roca R-3, referidas a 5, 10, 15 y 20 m. de profundidad.

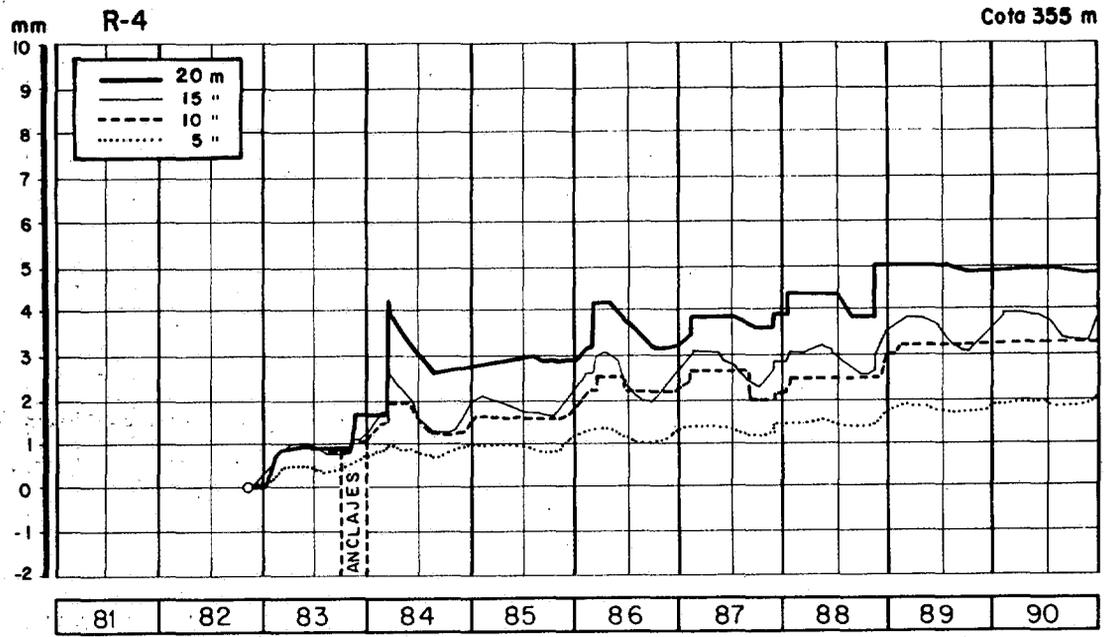
Figura 48. Evolución de las elongaciones del telemetador de roca R-4, referidas a 5, 10, 15 y 20 m. de profundidad.

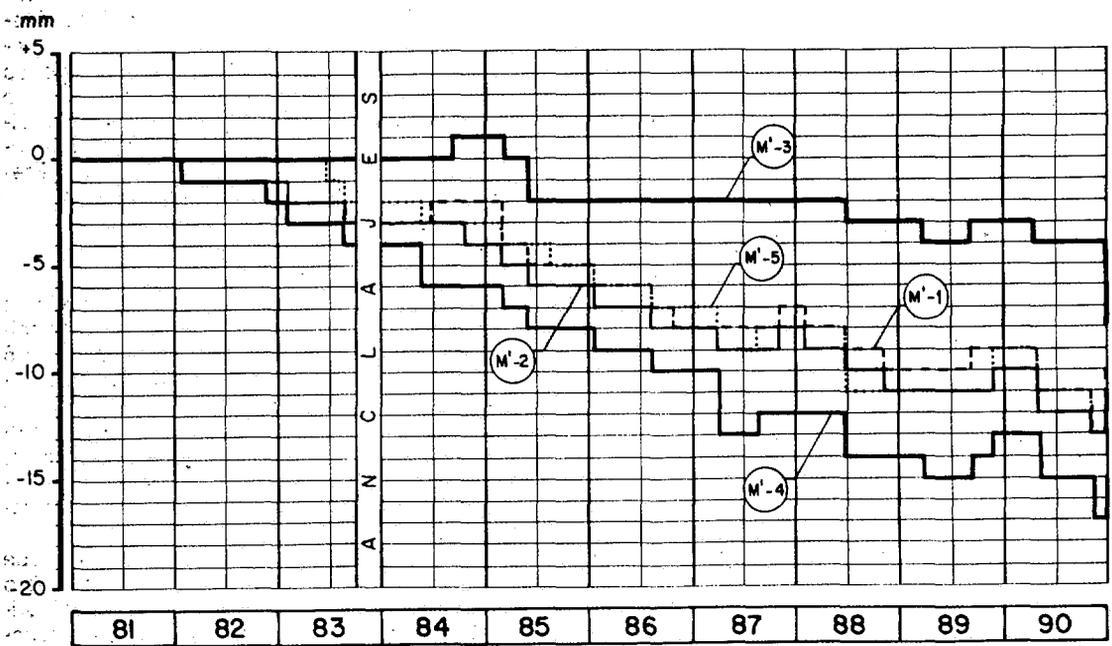
Figura 49. Evolución de las nivelaciones en los diferentes puntos M' a lo largo del decenio.
