# Inestabilidad en los túneles de San José (Las Palmas)

## Failure in the San José tunnels (Las Palmas)

**Resumen:** El Tercer Cinturón de Las Palmas (Gran Canaria) inició su servicio hace unos diez años. Sin embargo la zona de comunicación con el mar retrasó dos años su entrada en servicio, al producirse una inestabilidad en uno de sus túneles (San José), de casi 20 m de anchura. El terreno excavado era tipo volcánico (fonolitas, arcillas expansivas y formaciones gruesas cuaternarias). El colapso tuvo lugar en el túnel derecho, con una longitud de unos 90 m y hubo que adoptar importantes medidas para resolverlo, teniendo en cuenta que, en superficie, había viviendas. En este trabajo se describe el problema, las soluciones adoptadas y los controles llevados a cabo.

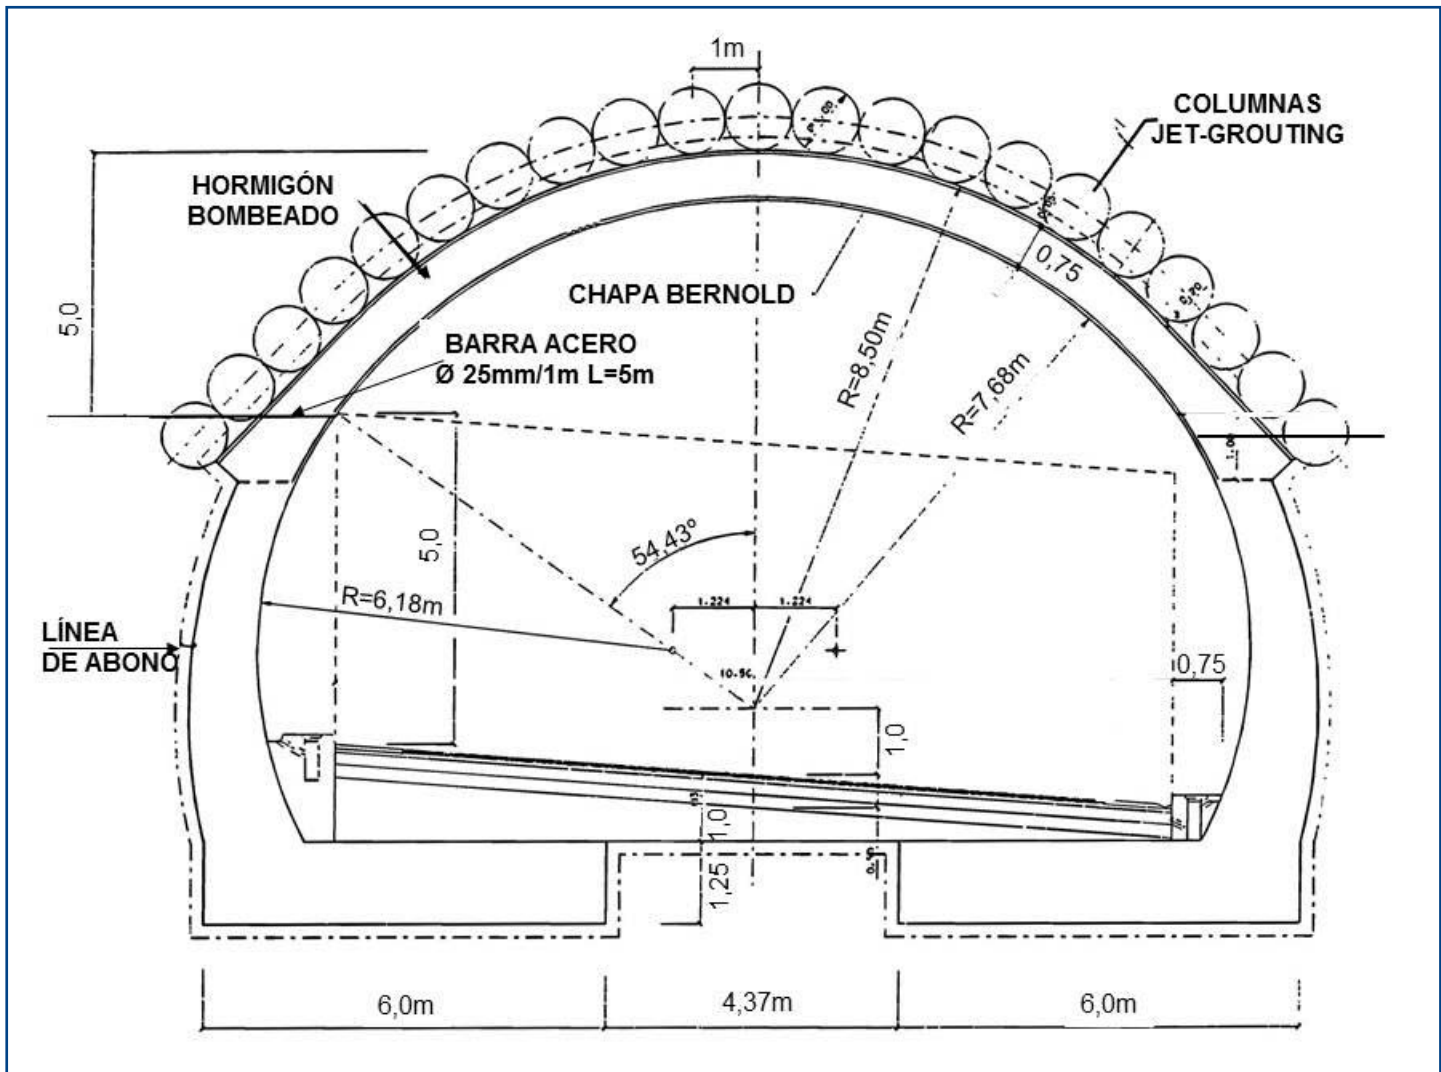
Fig. 2. Sección del túnel, incluyendo posible prebóveda con columnas de jet-grouting. (Sustituido por enfilajes de micropilotes metálicos).

ejecutando los hastiales por el sistema de bataches laterales alternados y hormigonando cada panel excavado. La sección del túnel puede verse en la Figura 2 en la que se incluye un posible tratamiento con jet-grouting que aparecía en Proyecto. En la obra se cambió este posible tratamiento por el de uso de micropilotes o enfilajes, dado que la presencia de gruesos invalidaba el uso del jet-grouting. En el lado mar, el emboquille fue más complicado, por la presencia de casas, recubrimiento resistente de poco espesor y la existencia de rellenos antrópicos.

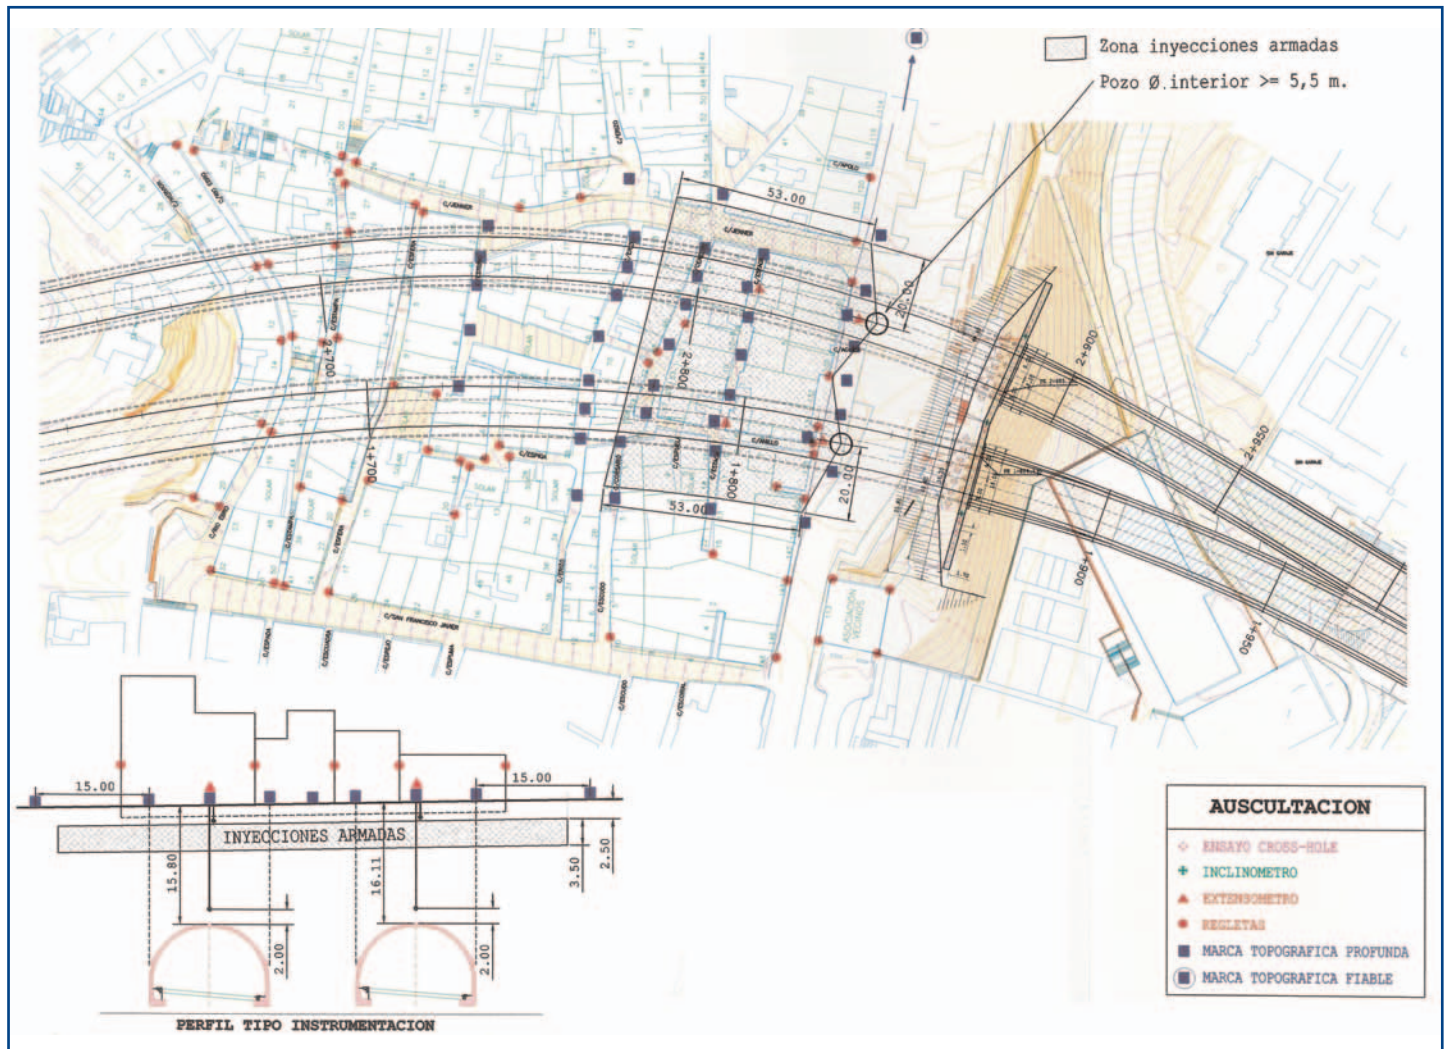
Fig. 3. Planta y sección transversal con la posición relativa de túneles y edificios.

La Fig. 3 permite ver, en planta, la situación de los edificios existentes, la pantalla de emboquille y la zona a tratar con inyecciones, así como la situación de los túneles.

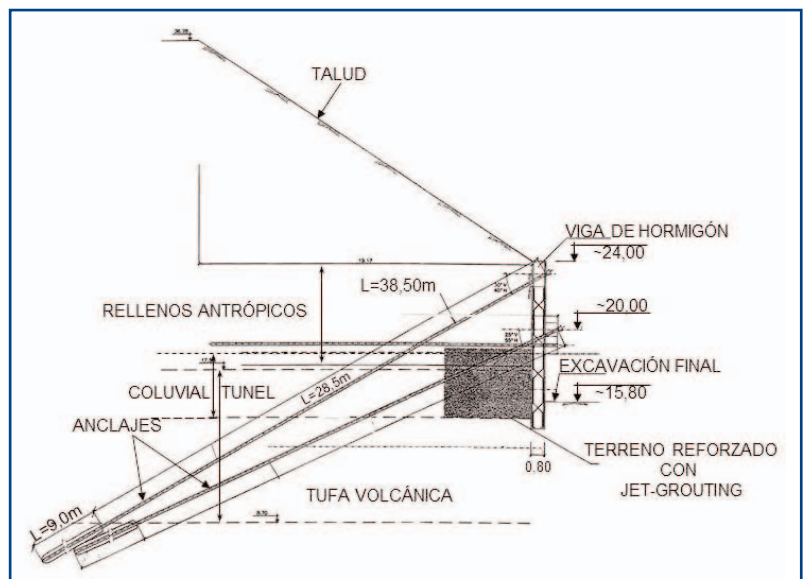
Fig. 4. Sección longitudinal al túnel en la zona del emboquille lado mar.

En la Fig. 4 puede verse una sección de la pantalla de pilotes, anclada en dos niveles. El tratamiento con jet-grouting (prebóveda y un poco más) para permitir la entrada en el túnel no se llegó a ejecutar. Y en la Fig. 5 puede verse, en planta, la situación de los dos pozos verticales que se llevaron a cabo para realizar los taladros (horizontales y en abanico, en dos filas no superpuestas) para el tratamiento con la técnica de tubos-manguito (T.A.M.), así como la situación de edificios y regletas y referencias topográficas de control. Esta técnica es la que suele denominarse como "inyecciones armadas" (2), y pretende construir una especie de losa reforzada entre el túnel y las cimentaciones de los edificios.

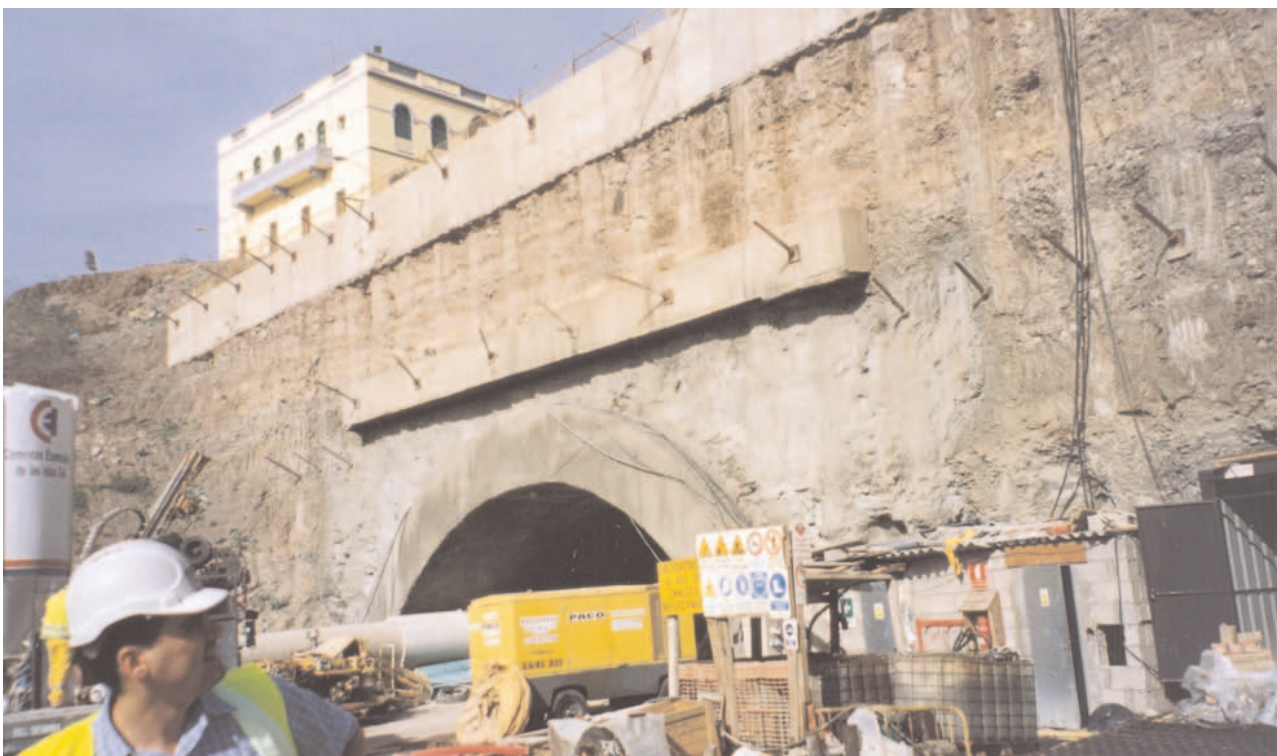
Fig. 6. Emboquille lado mar.

En la Fig. 6 puede verse un aspecto de la pantalla de pilotes ya acabada y con el túnel ya iniciado, así

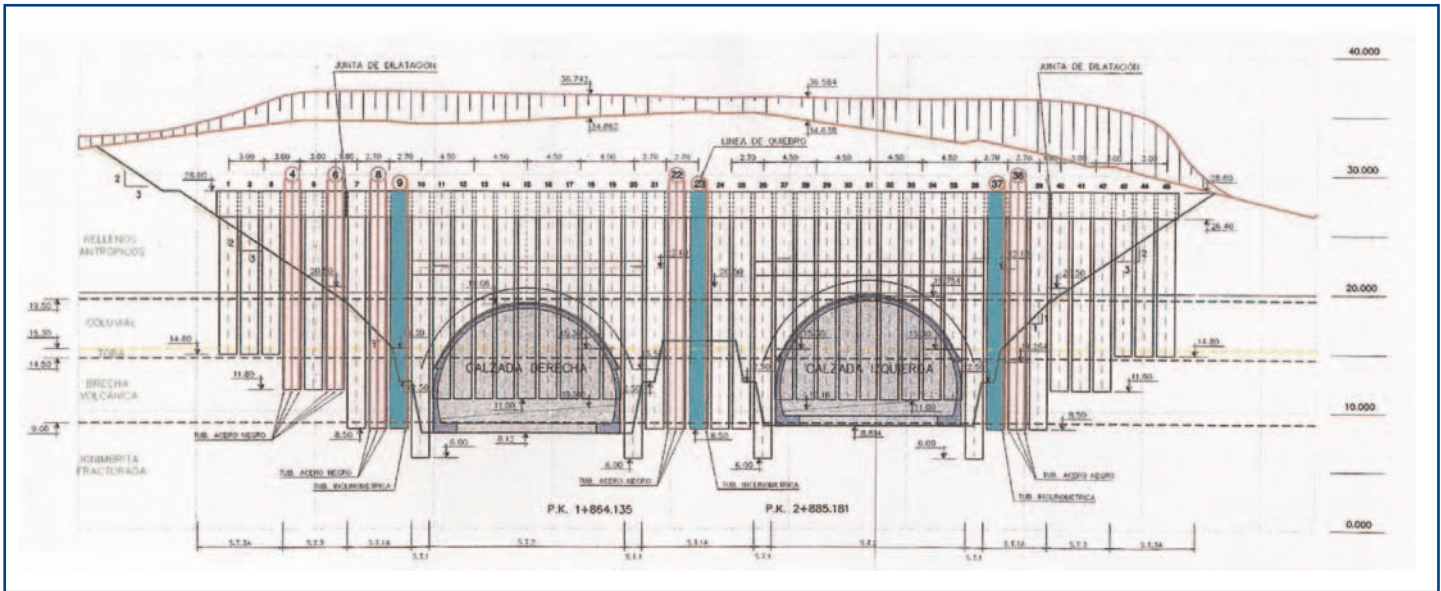
Fig. 7. Aspecto frontal de las pantallas y de los túneles (Emboquille lado mar).

como la proximidad de algún edificio. En esta pantalla se instalaron tres inclinómetros, en el Eje entre túneles y junto a los hastiales externos de los mismos (Fig. 7). Los movimientos horizontales máximos registrados por estos inclinómetros llegaron a unos 15 mm, lo que queda dentro de lo que se suele admitir en obras urbanas, para pantallas de más situadas a 15 m de fachadas de edificios (3).
