# Rehabilitación de los túneles de Niévares (Asturias) por las patologías derivadas del depósito de sales carbonatadas en su sistema de drenaje

## Resumen

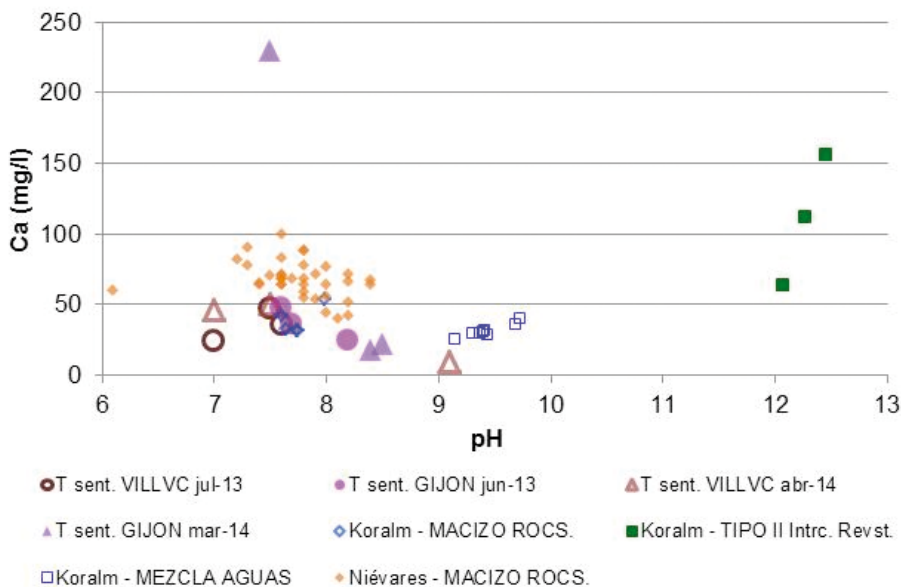
Fig. 13. Comparación calcio/pH de las Analíticas de aguas DURANTE las obras

A partir de los resultados analíticos obtenidos, se han representado las gráficas de comparación de los valores de pH obtenidos frente a los de conductividad y de contenidos de calcio, magnesio y potasio. En la Fig. 13 se muestra, a manera de ejemplo, la relación calcio-pH. Además en ellas se han incorporado los datos de las aguas del macizo rocoso, obtenidos a partir de consulta realizada a la base de datos del IGME, y los obtenidos de la literatura para estudios similares en los Túneles de Koralm (Austria).

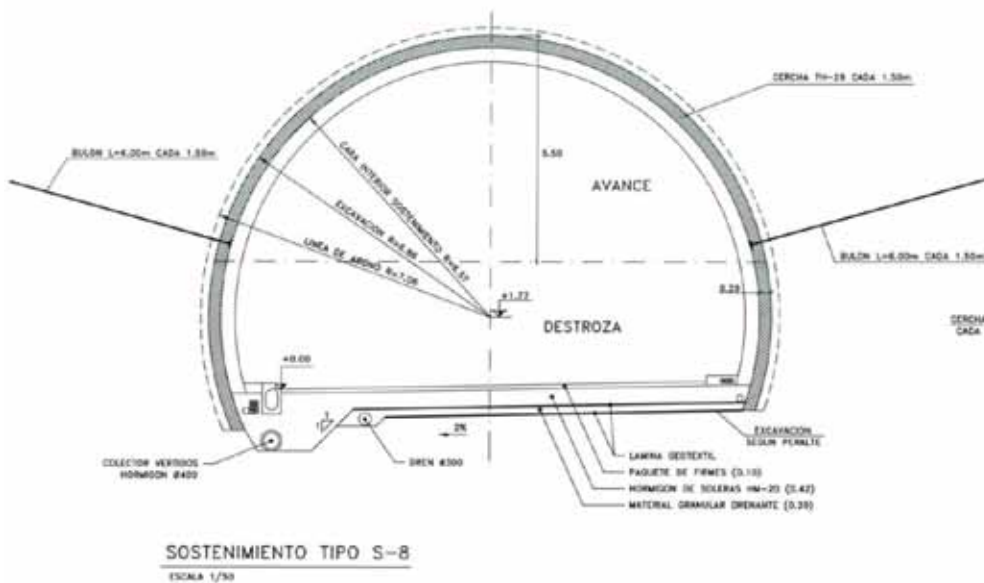
Fig. 15. Geometría y sostenimiento en la sección tipo S-8

Se ha estudiado la sección tipo S.8, la cual corresponde al tramo más afectado por las patologías descritas en el tubo A (sentido Villaviciosa), cuyo sostenimiento se indica en la Fig. 15. Esta sección se excavó en un terreno de transición entre calizas y dolomías (formación J.1) y margas brechoides (formación J.1.1), con una cobertera de unos 179 m, y con el nivel freático por debajo de la solera (a más de 14 m), durante la construcción. Para el modelo numérico de cálculo, se ha empleado el código informático de elementos finitos PLAXIS 8.6, de la Universidad de Delf. Los cálculos se han realizado considerando las diferentes fases de construcción, pues el estado tenso-deformacional final depende de la historia de cargas de los elementos finitos. El procedimiento de exca-

En el análisis de influencia del nivel piezométrico, se han considerado ascensos del nivel freático de hasta 50 m sobre la solera, siendo el ascenso de unos 20 m al que corresponde un incremento de la convergencia horizontal en hastiales de 16 a 20 mm, en consonancia con los resultados de las medidas, antes del inicio de las actuaciones de emergencia. Con esta acción, probable al haberse producido surgencias de agua a presión por la solera y por la bóveda del revestimiento, el momento máximo en este último y la compresión sobre la solera, aumentan a 103 kN·m/m y 8.192 kN/m, mientras que el factor de seguridad baja a 1,19.

Por otra parte, la influencia del posible deterioro del terreno, para explicar aumentos de 12 a 16 mm en la convergencia horizontal de los hastiales, lleva a unos parámetros geomecánicos del terreno iguales a 400 Mpa de módulo de deformación, 1 kN/m<sup>2</sup> de cohesión y 31° de rozamiento interno, propios de una roca muy blanda o un suelo muy preconsolidado, lo que implicaría un grado de deterioro muy improbable. En este caso, el momento máximo en el revestimiento y la compresión máxima en la solera aumentan hasta 121 kN·m/m y 5.280 kN/m, resultando un factor de seguridad global de 1,21.

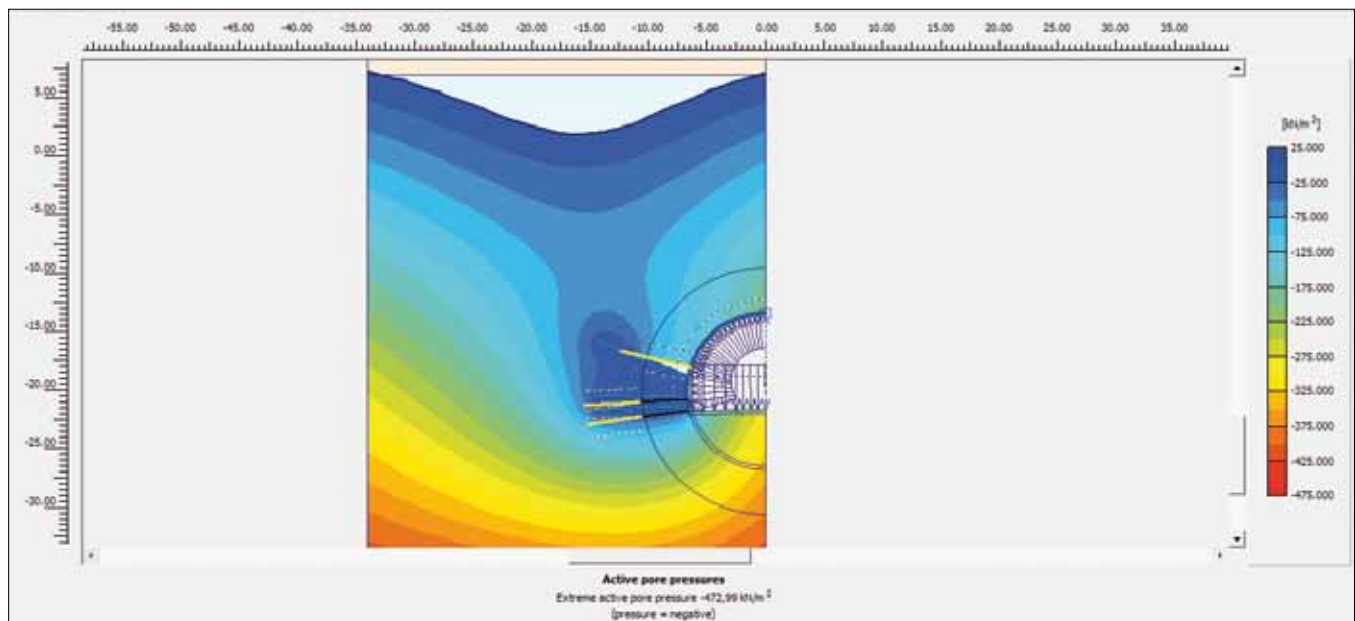
Fig. 16. Ejemplo de variación de la presión intersticial con el efecto de los drenes

Para una altura de 20 m, caso pésimo más probable, los drenes y bulones producen una reducción de las presiones intersticiales, (Fig. 16) junto con una descarga del revestimiento, que incrementa el factor de seguridad hasta 1,36 (frente al 1,19 anterior), mientras que el momento flector máximo aumenta hasta 155 kN·m/m (frente a 103 kN·m/m), y la compresión máxima en solera baja hasta 5.510 kN/m (frente a 8.192 kN/m); es decir, esta última se reduce al 67 %. Por su parte, las convergencias horizontales en hastiales se reducen en 10 a 15 mm.

hasta 8,5 m de longitud con tres unidades en cada hastial, y bulones pretensados de hasta 10 m de longitud, con dos unidades en cada extremo de la solera y arranques del hastial (Fig. 16).
