## **Adecuación del aliviadero de la presa de Alarcón a la normativa vigente. Cuenca (España)**

**Roque J. Piñero Coloma**

Director de Construcción de Construcciones Alpi,S.A.

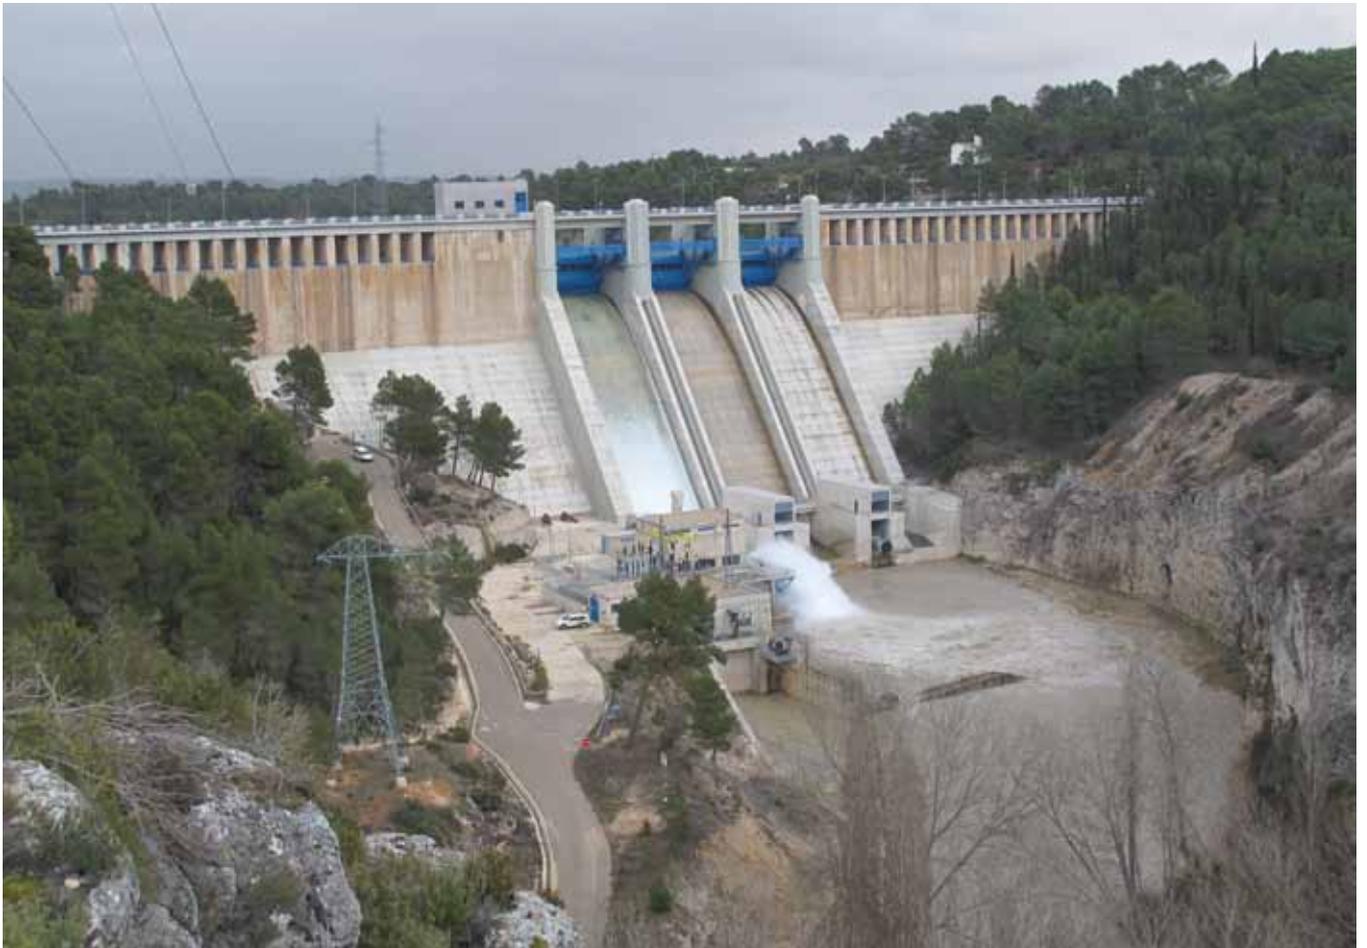
Vista general de la presa desde aguas abajo totalmente rehabilitada y aliviando

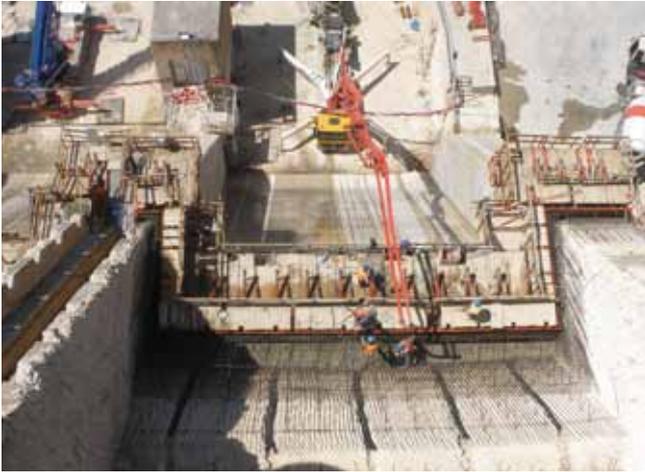
Vista desde arriba de una puesta de encofrado, ferrallado y hormigonado

El sistema de encofrado empleado fue trepante, en tongadas de 2 m de altura, modulado a un canal del aliviadero completo, incluyendo los cajeros. En cada togada se fue adaptando el encofrado a la curvatura de diseño, eliminando las aristas entre tongadas, quedando un perfil continuo sin irregularidades. La granulometría del hormigón empleado fue diseñada con el objeto de garantizar su resistencia, y sobretodo la durabilidad frente a los ciclos de helada. El sistema de colocación del hormigón fue con

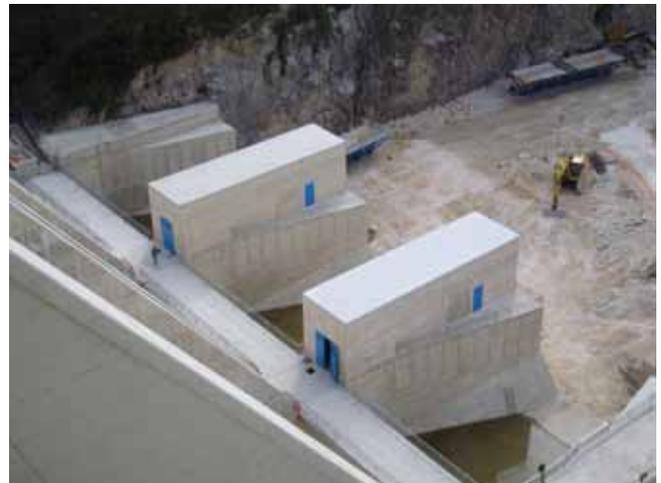
Cámaras de desagües de fondo y trampolín sumergido terminado

Los desagües de fondo se ven afectados por la modificación del perfil hidráulico y sobre todo por el nuevo trampolín sumergido. Esta nueva geometría obligó a desplazar hacia aguas abajo las cámaras de llaves respecto de su situación original. Se demolieron las existentes, construyendo unas nuevas cámaras ampliadas donde se mantuvieron las compuertas BUREAU originales y se instalaron nuevas válvulas Howell-Bunger de diámetro 1.400 mm.
