Saltos del Duero¹

Aprovechamiento de aguas del río Esla

Obras de desviación del río

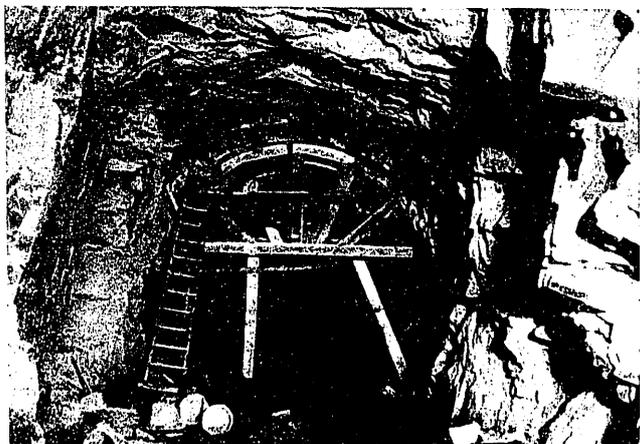
Revestimiento de la galería de la margen izquierda

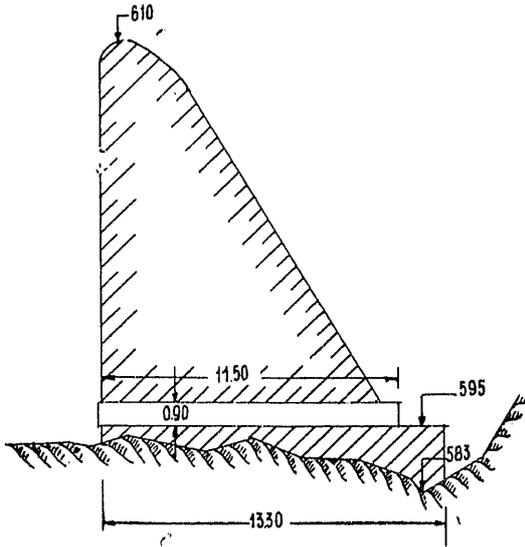
Fig. 1.ª Perfil de la atagüa

adoptado para la misma el perfil apropiado a tal fin, en la forma y dimensiones que se indican en la figura 1.ª

Por último, en el cuerpo de la presa y a la cota 595 se han dejado dos tubos (uno de ellos se señala en el perfil de la figura 1.^a) cerrados aguas arriba por medio de compuertas y aguas abajo con bridas ciegas; de este modo, en el próximo estiaje, y antes de comenzar el hormigonado de la base del cimiento de la

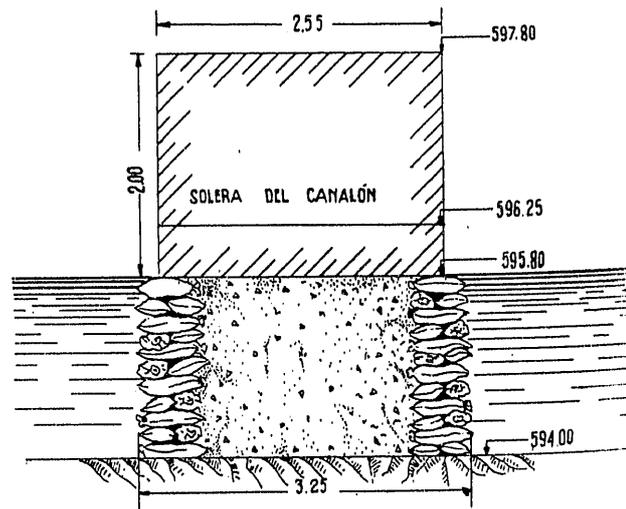
Fig. 2.ª Perfil de la atagüa provisional

Esta atagüa provisional fué ejecutada del modo siguiente: Sobre el fondo del río, previamente limpio de los bloques que en toda esta zona presenta el cauce, se formó con sacos de hormigón y trabajando con buzos un recinto de altura variable (hasta el nivel de las aguas); este recinto fué rellenado de hormigón sumergido, y sobre éste, a modo de cimiento, se construyó el cuerpo de atagüa, todo ello en la disposición y dimensiones que se señalan en la figura 2.ª. Tanto los sacos como el relleno del recinto se ejecu-

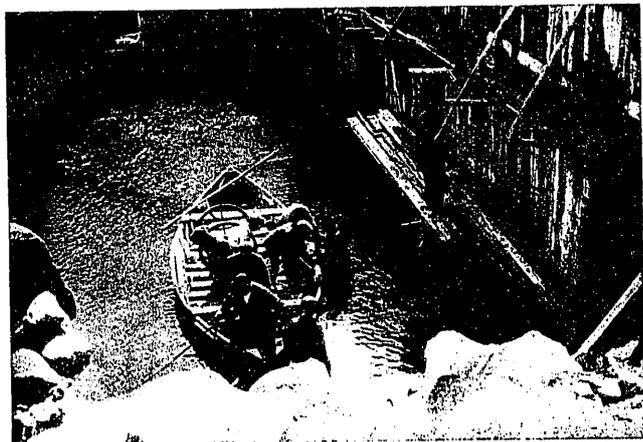
Un buzo preparándose para reconocer el cierre de los tubos de desagüe de la ataguía
