CONSTRUCCION DEL ALIVIADERO DE LA PRESA DE LA VENTOSILLA

Dr. Ing. C. C. P. J. M. GODED

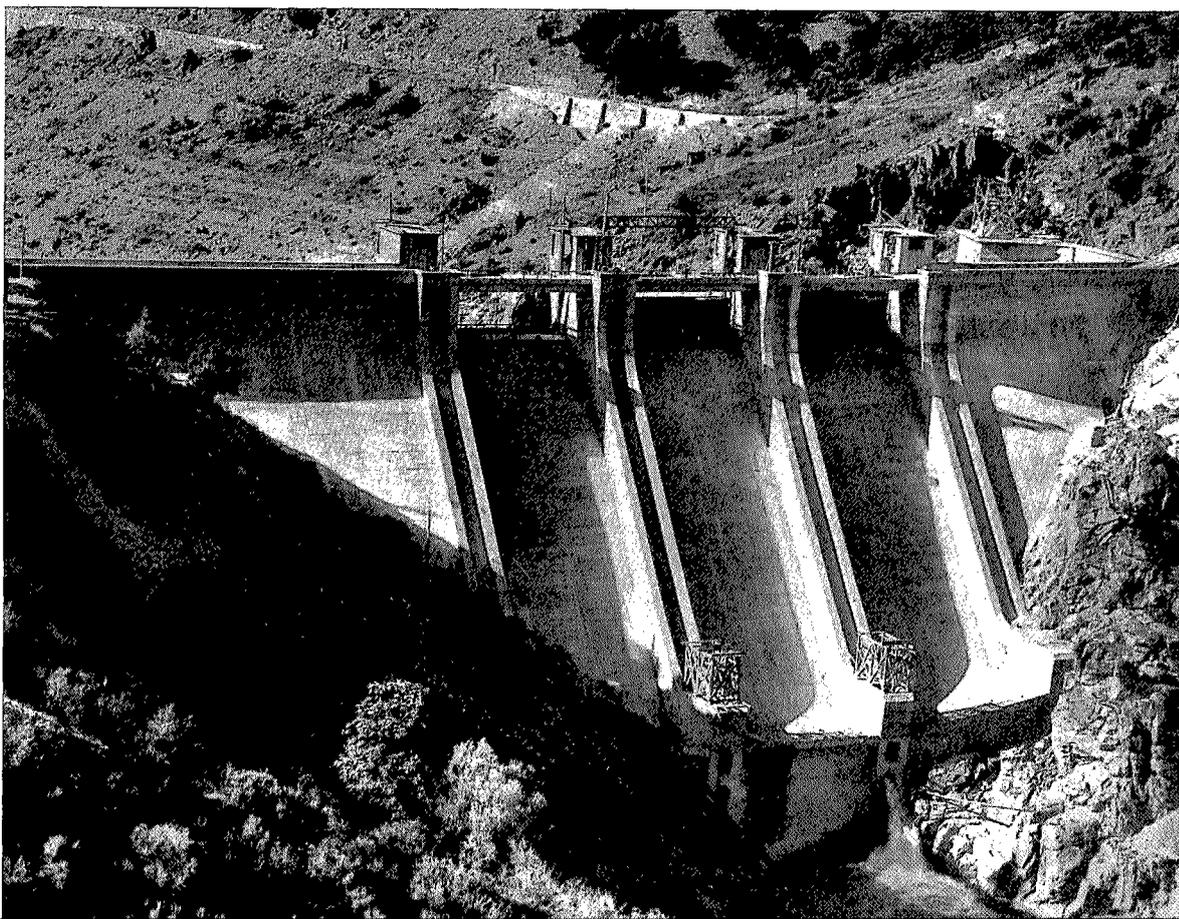
Figura 1.^a

Fig. 1.^a — Presa de Las Picadas.
Sketch No. 1. — "Las Picadas" dam.

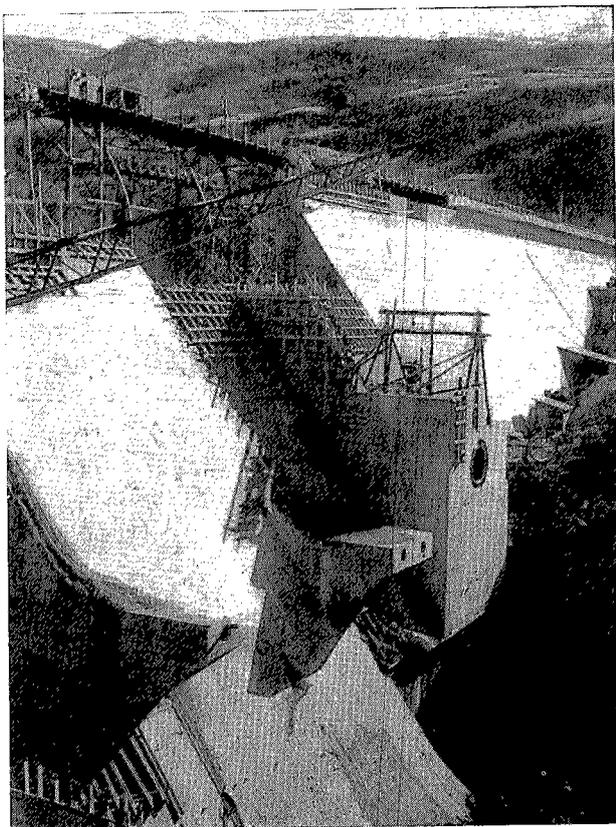
Figura 2.^a

Fig. 2.^a — Presa de Línsoles.
Sketch No. 2. — Línsoles dam.

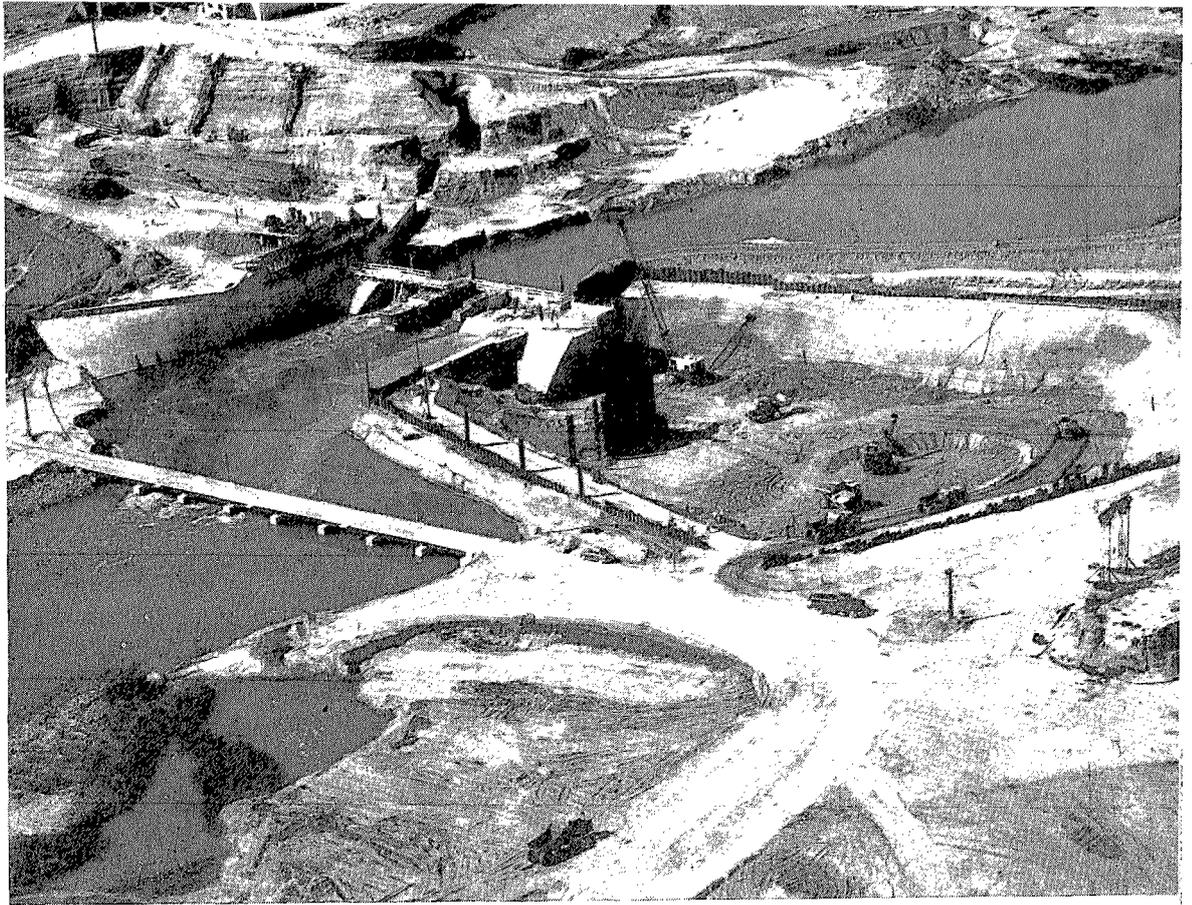
Figura 3.^a

Fig. 3.^a— Presa de Castrejón. Excavación en el recinto 2. Sketch No. 3.— Castrejón dam. Number 2 enclosure excavation.

El recinto 2 se cerró con un dique semejante y coronado de igual manera. Se explanó en la cota 412,25 una parte de la margen izquierda con el

fin de alcanzar las arcillas con tablestacas de 10 m. Posteriormente se recrecieron dique y pantalla. Ésta cerraba contra la pila 4 de la presa y un muro de hormigón (a demoler posteriormente), construído sobre el cuenco del vertedero y que prolongaba la pila hacia aguas abajo. En ambos puntos se habían dejado tablestacas embebidas en el hormigón, en las que se enhebraron las de la pantalla.

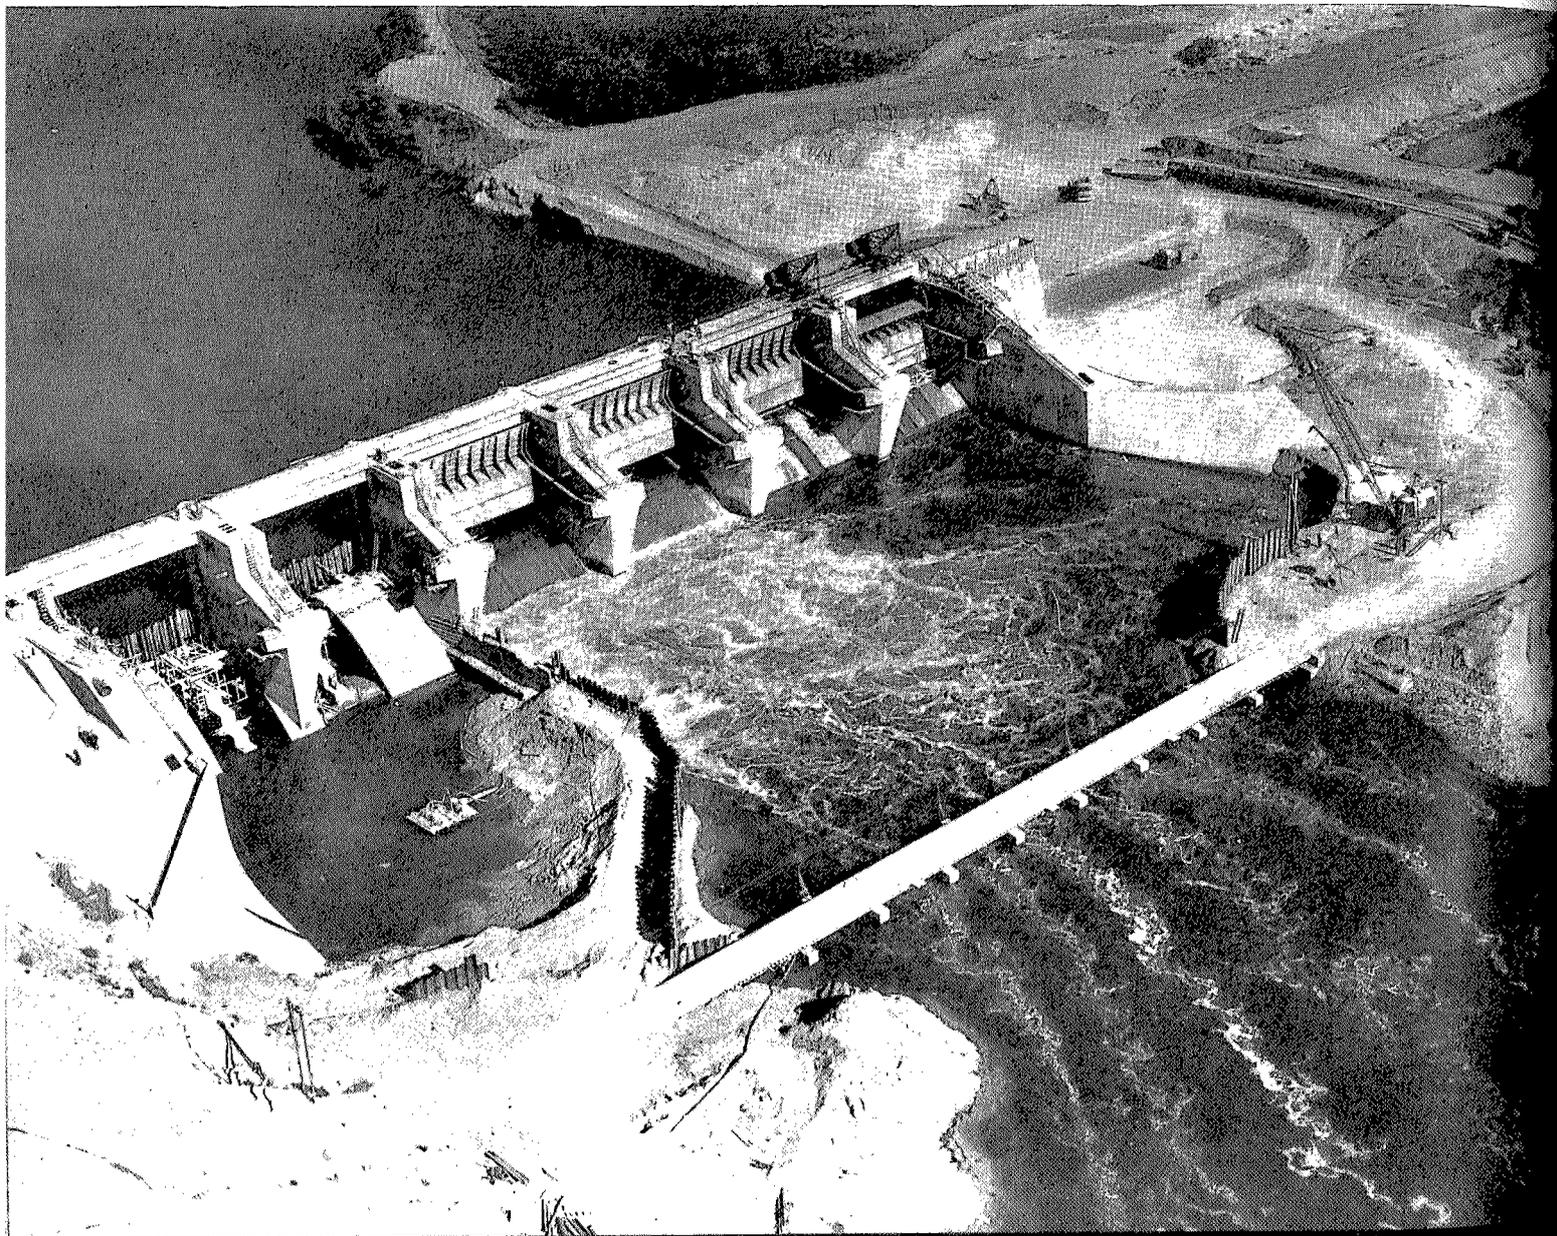
Fig. 4.^a — Presa de Castrejón. Achique del recinto 3.

Sketch No. 4. — Castrejón dam. Number 3 enclosure dewatering.

Para cerrar los portillos se construyó el recinto 3. Se cerró aguas abajo por un dique coronado en la cota 412,50, desde el muro sobre el cuenco, hasta la margen derecha. Aguas arriba lo cerraban dos cortinas de tablestacas bajadas a 2,25 m. del paramento de la presa. Estas cortinas se hincaban en la arcilla por delante de un repié dejado en el cuerpo de la presa y se apoyaban, además de en este repié, en vigas horizontales de hormigón armado en las cotas 411 y 414, empotradas en la pila 5 y en los muretes intermedios y apoyadas en los bloques adyacentes. El conjunto se proyectó para soportar la carga del agua y un espaldón de tierras, que, vertido por fuera, impermeabilizase el pie de la cortina, para evitar un eventual sifonamiento.
