PRESA DEL ARGOS

Dr. Ing. C. C. P. V. ESCARIO

GENERALIDADES

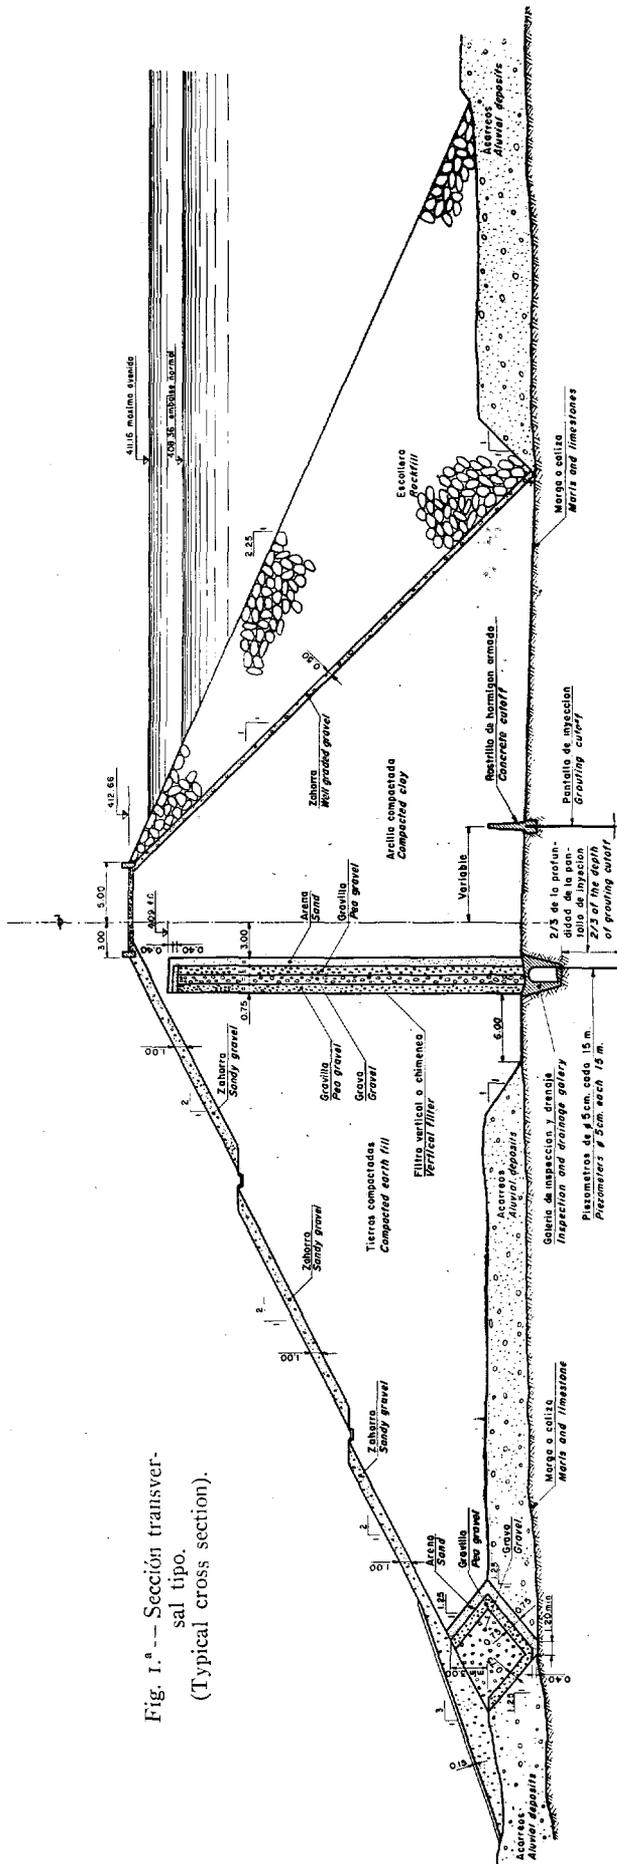
Fig. 1.ª -- Sección transversal tipo.
(Typical cross section).

Se ha proyectado mixta de tierras y escollera con el perfil tipo que puede verse en la figura 1.^a. En la figura 2.^a se representa la planta de sus diversos elementos, incluidas las pantallas de inyecciones y sistemas de austerización.

A la vista de los presupuestos aproximados obtenidos nos decidimos por un perfil mixto de tierras y escollera, que puede verse en la figura 1.ª.

En la elección del perfil tipo, además de las consideraciones económicas intervinieron fundamentalmente las técnicas como es natural, y entre ellas concedimos especial importancia a la presencia del pronunciado escarpe de la margen derecha.

Nos preocupaba, en efecto, la unión del núcleo de impermeabilización de tierras con este accidente del terreno, y por ello escogimos una solución con el núcleo de impermeabilización casi vertical y bastante grueso. Desde este punto de vista hubiera resultado mucho menos conveniente una solución de tipo escollera con pantalla delgada inclinada de arcillas, a no ser que en las proximidades del estribo derecho se hubiera ensanchado, con las complicaciones y encarecimiento consiguientes, ya que la presa tiene solamente unos 250 m. de longitud.

núcleo propiamente dicho del espaldón de aguas abajo, como se ve en el perfil tipo.

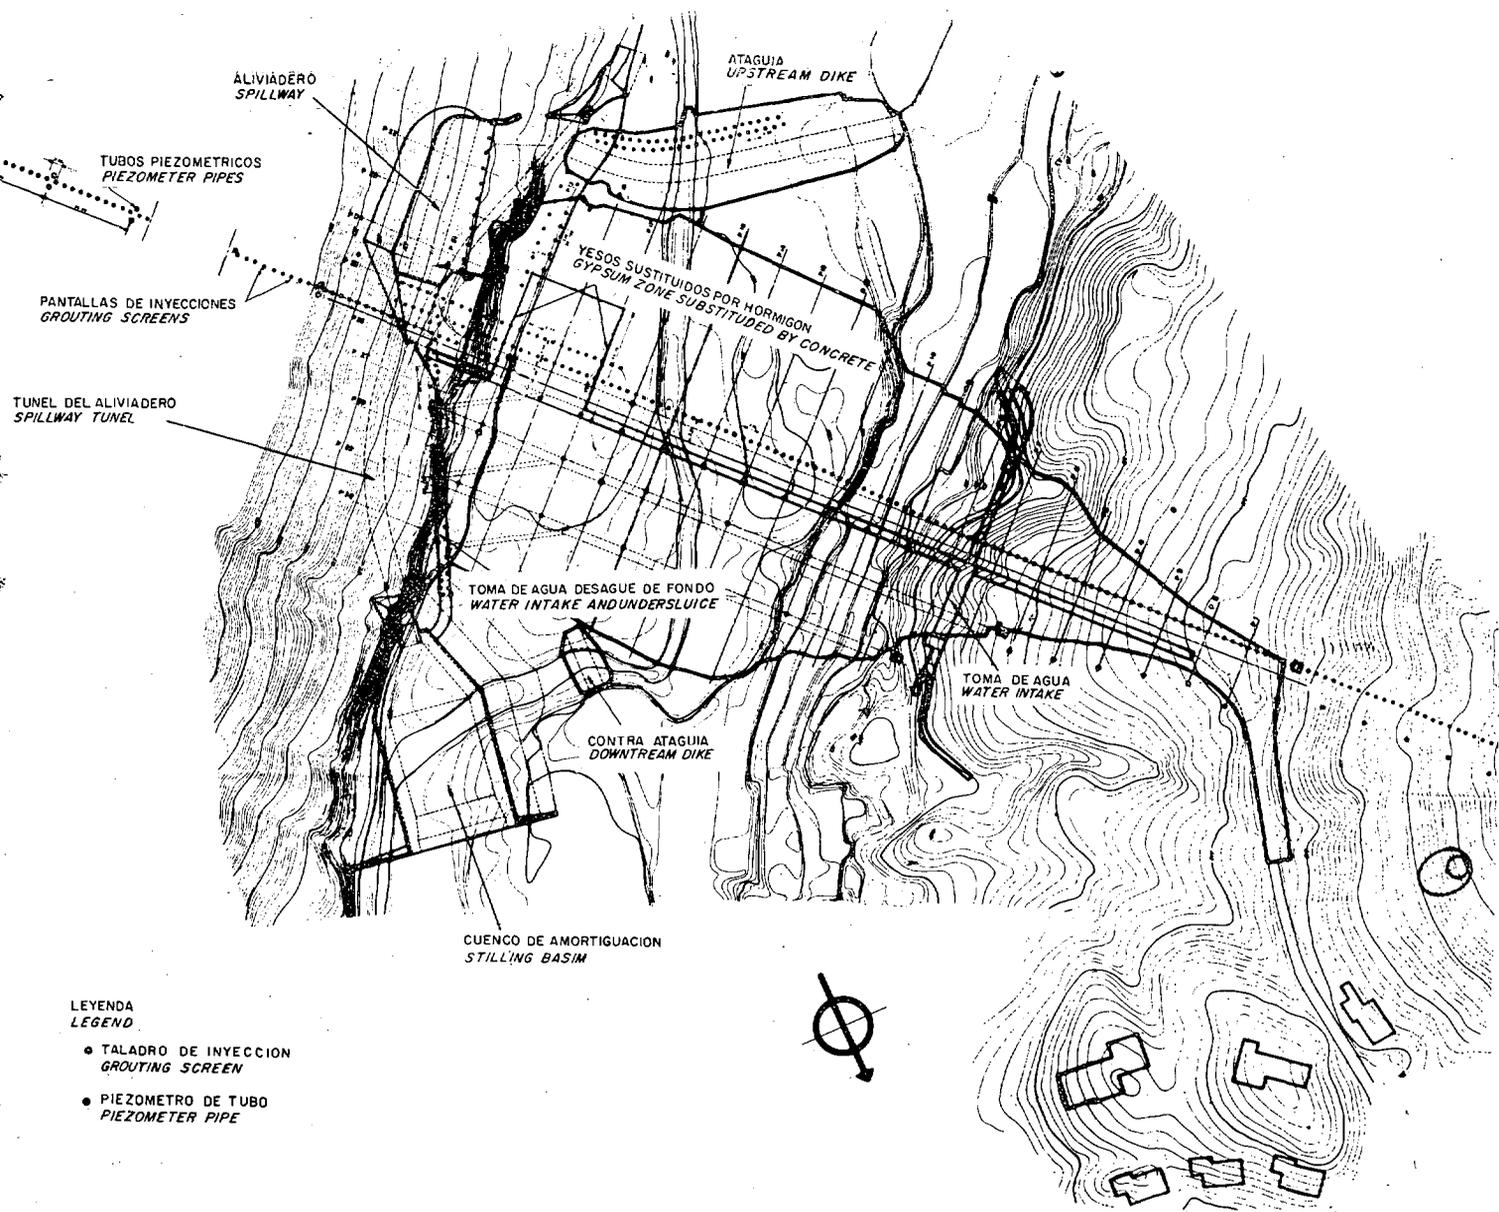
Fig. 2.ª — Planta de la presa. (Plan view of the dam).

En la figura 2.^a se ve la planta de situación de estas dos pantallas de inyecciones, así como de las otras que hemos establecido.

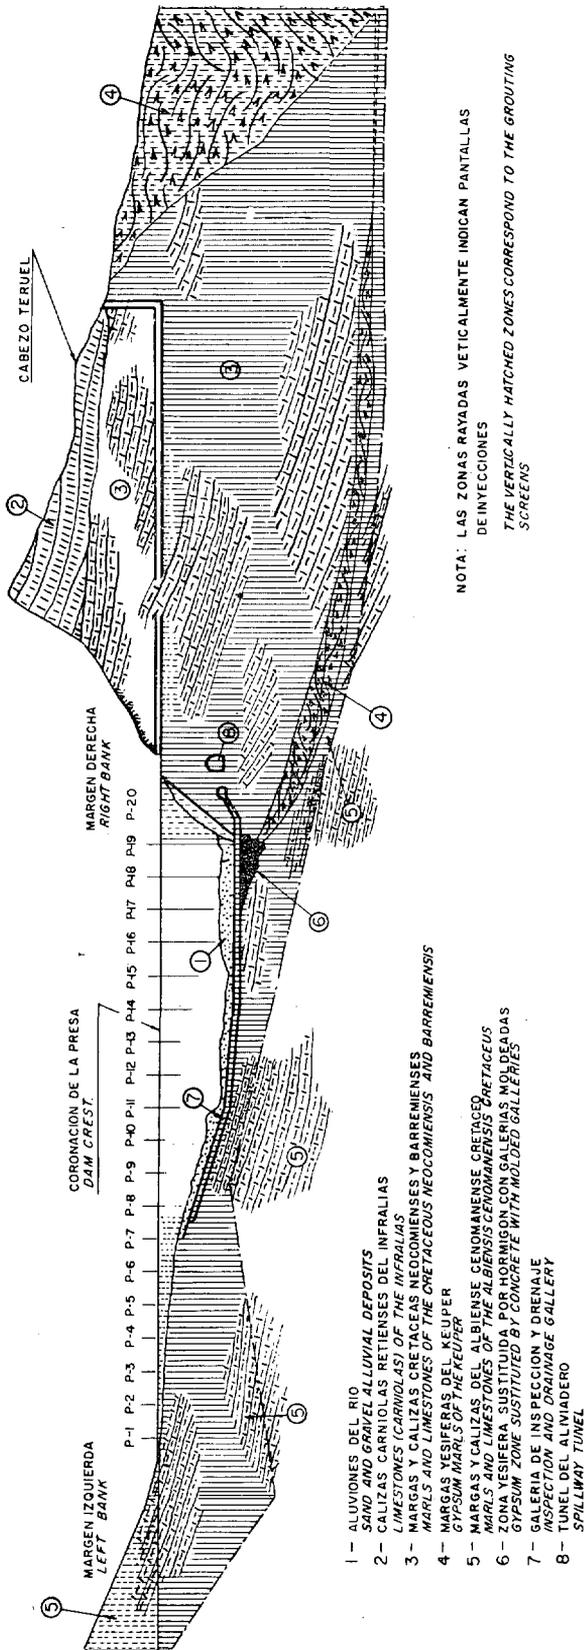
Fig. 3.^a — Perfil geológico a lo largo de la presa con pantallas de inyecciones, zona de yesos sustituida por hormigón y otros detalles superpuestos. (Geological profile along the dam with grouting screens, gypsum zones substituted by concrete and other details superimposed).

Como resultado de este estudio se obtuvieron unos perfiles del terreno de los cuales el más interesante y representativo es el que aparece en la figura 3.^a.

La solución que hemos propuesto ha consistido en vaciar la grieta en la zona de emplazamiento de la presa y rellenarla de hormigón resistente a los sulfatos, como puede verse en la figura 3.^a, junto con las pantallas de inyecciones que más adelante comentamos.

En la figura 3.^a se ve un perfil a lo largo de la presa con la situación de las pantallas principales de inyecciones establecidas.

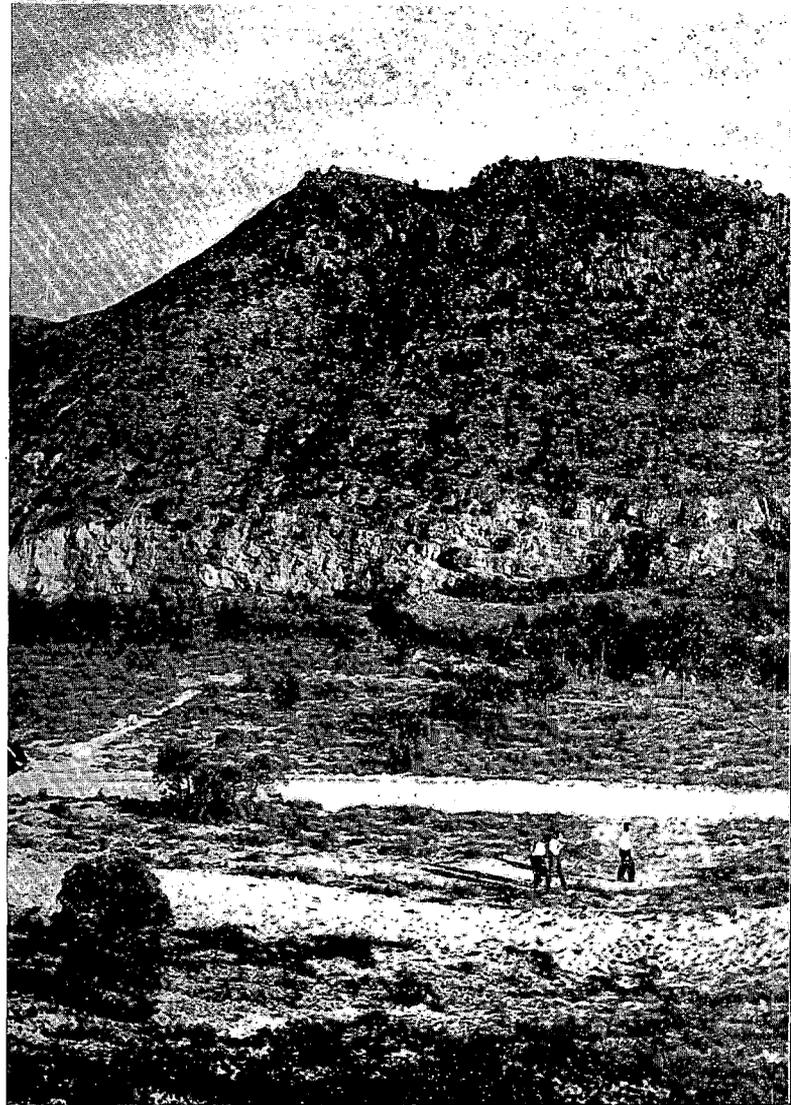
Fig. 4.^a—Emplazamiento de la presa con vistas al Cabezo Teruel. Obsérvese el escarpe casi vertical abajo y las carniolas arriba.

(Dam location panoramic view looking towards the Cabezo Teruel. The almost vertical cliff can be observed in the lower part and the "carniolas" at the top).

En la figura 4.^a se ve una fotografía de la cerrada.

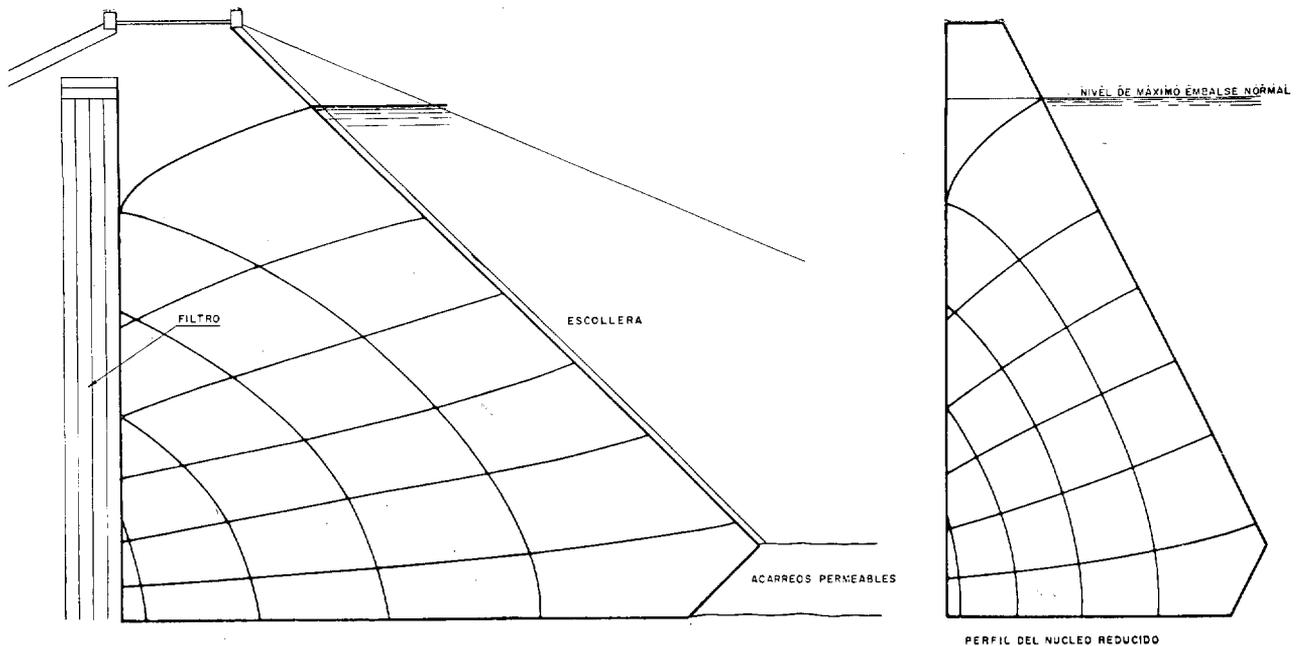
Fig. 5.^a — Red de corriente a embalse lleno.
(Flow net for full reservoir conditions).

Para el cálculo de presiones intersticiales en el caso de desembalse rápido, partimos de la red de corriente a embalse lleno, que dibujamos a mano y puede verse en la figura 5.^a, y calculamos las presiones intersticiales en desembalse para un coeficiente $\bar{B} = 1$.
