GALERIA DE PRESION DEL CANAL DE EL ATAZAR (1.º SECCION)(*)

Por JOSE ROMAN SANCHEZ DE LA NIETA
Dr. Ingeniero de Caminos
y MIGUEL GARCIA MAYO
Ingeniero de Caminos

El presente artículo se refiere a la construcción de la conducción forzada del canal que, partiendo del embalse de El Atazar, sobre el río Lozoya, puede transportar el agua hasta el Depósito Intermedio de Torrelaguna, donde enlaza con la Segunda Sección del Canal del mismo nombre construida. La conducción forzada, de la que parte el canal en régimen de lámina libre hasta Torrelaguna, se compone de las siguientes obras: 1. Torre de toma en el embalse de El Atazar con tres tomas selectivas a distinto nivel. 2. Galería de presión de 3 393 m. de longitud sometida interiormente a 7 atmósferas de presión. 3. Dispositivo de regulación con rotura de carga para el transporte del agua por la conducción sin presión, y derivación para un aprovechamiento hidroeléctrico de una producción anual de 150 MKWh. Estas obras de construcción se están realizando por la agrupación de empresas constituidas por M.Z.O.V., ENTRECANALES Y TAVORA, S. A., DRAGADOS Y CONSTRUCCIONES, S. A., y se iniciaron en el mes de agosto de 1966, habiendo quedado per

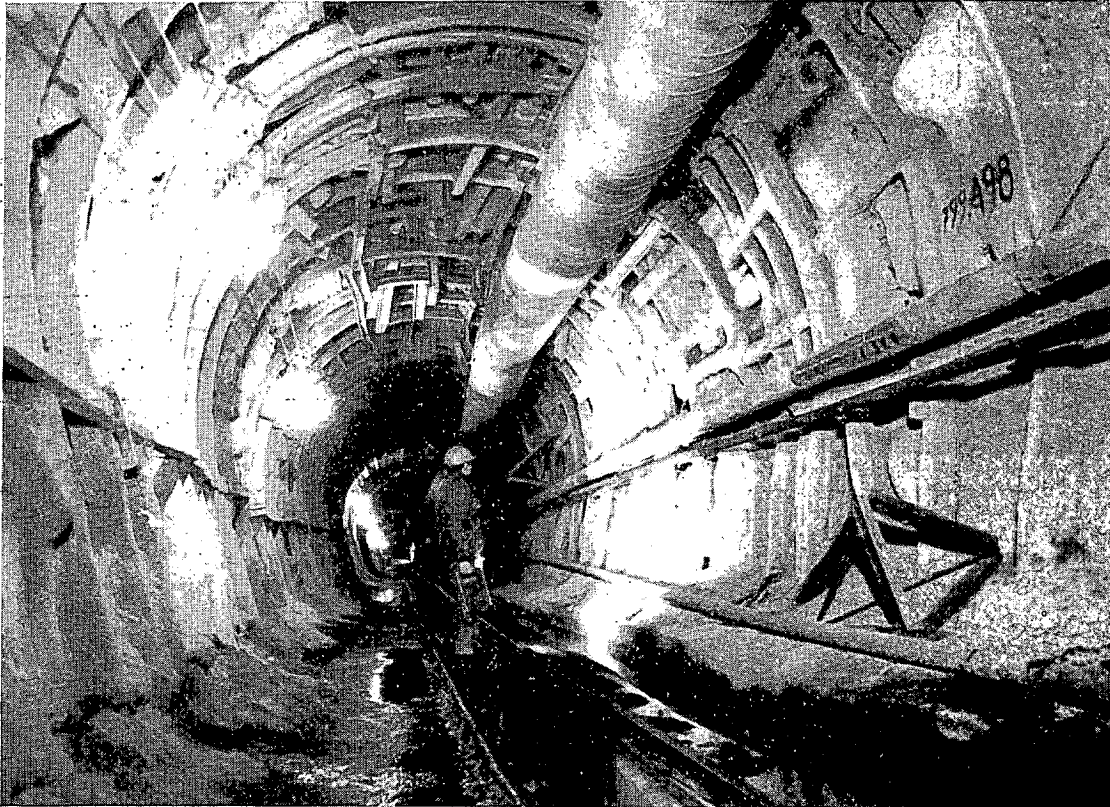
Foto 5.— Zona gunitada.

El empleo de la gunita para la entibación ha sido indispensable en este tipo de terreno. Si bien al principio sólo se empleó en algunas zonas, se comprobó que donde no había gunita la roca, aun siendo buena originalmente, se iba
