EL TRATAMIENTO Y LA COMPROBACION DE LA CIMENTACION EN LA PRESA BOVEDA DE SUSQUEDA (*)

Por ARTURO REBOLLO

Ingeniero de Caminos, Canales y Puertos

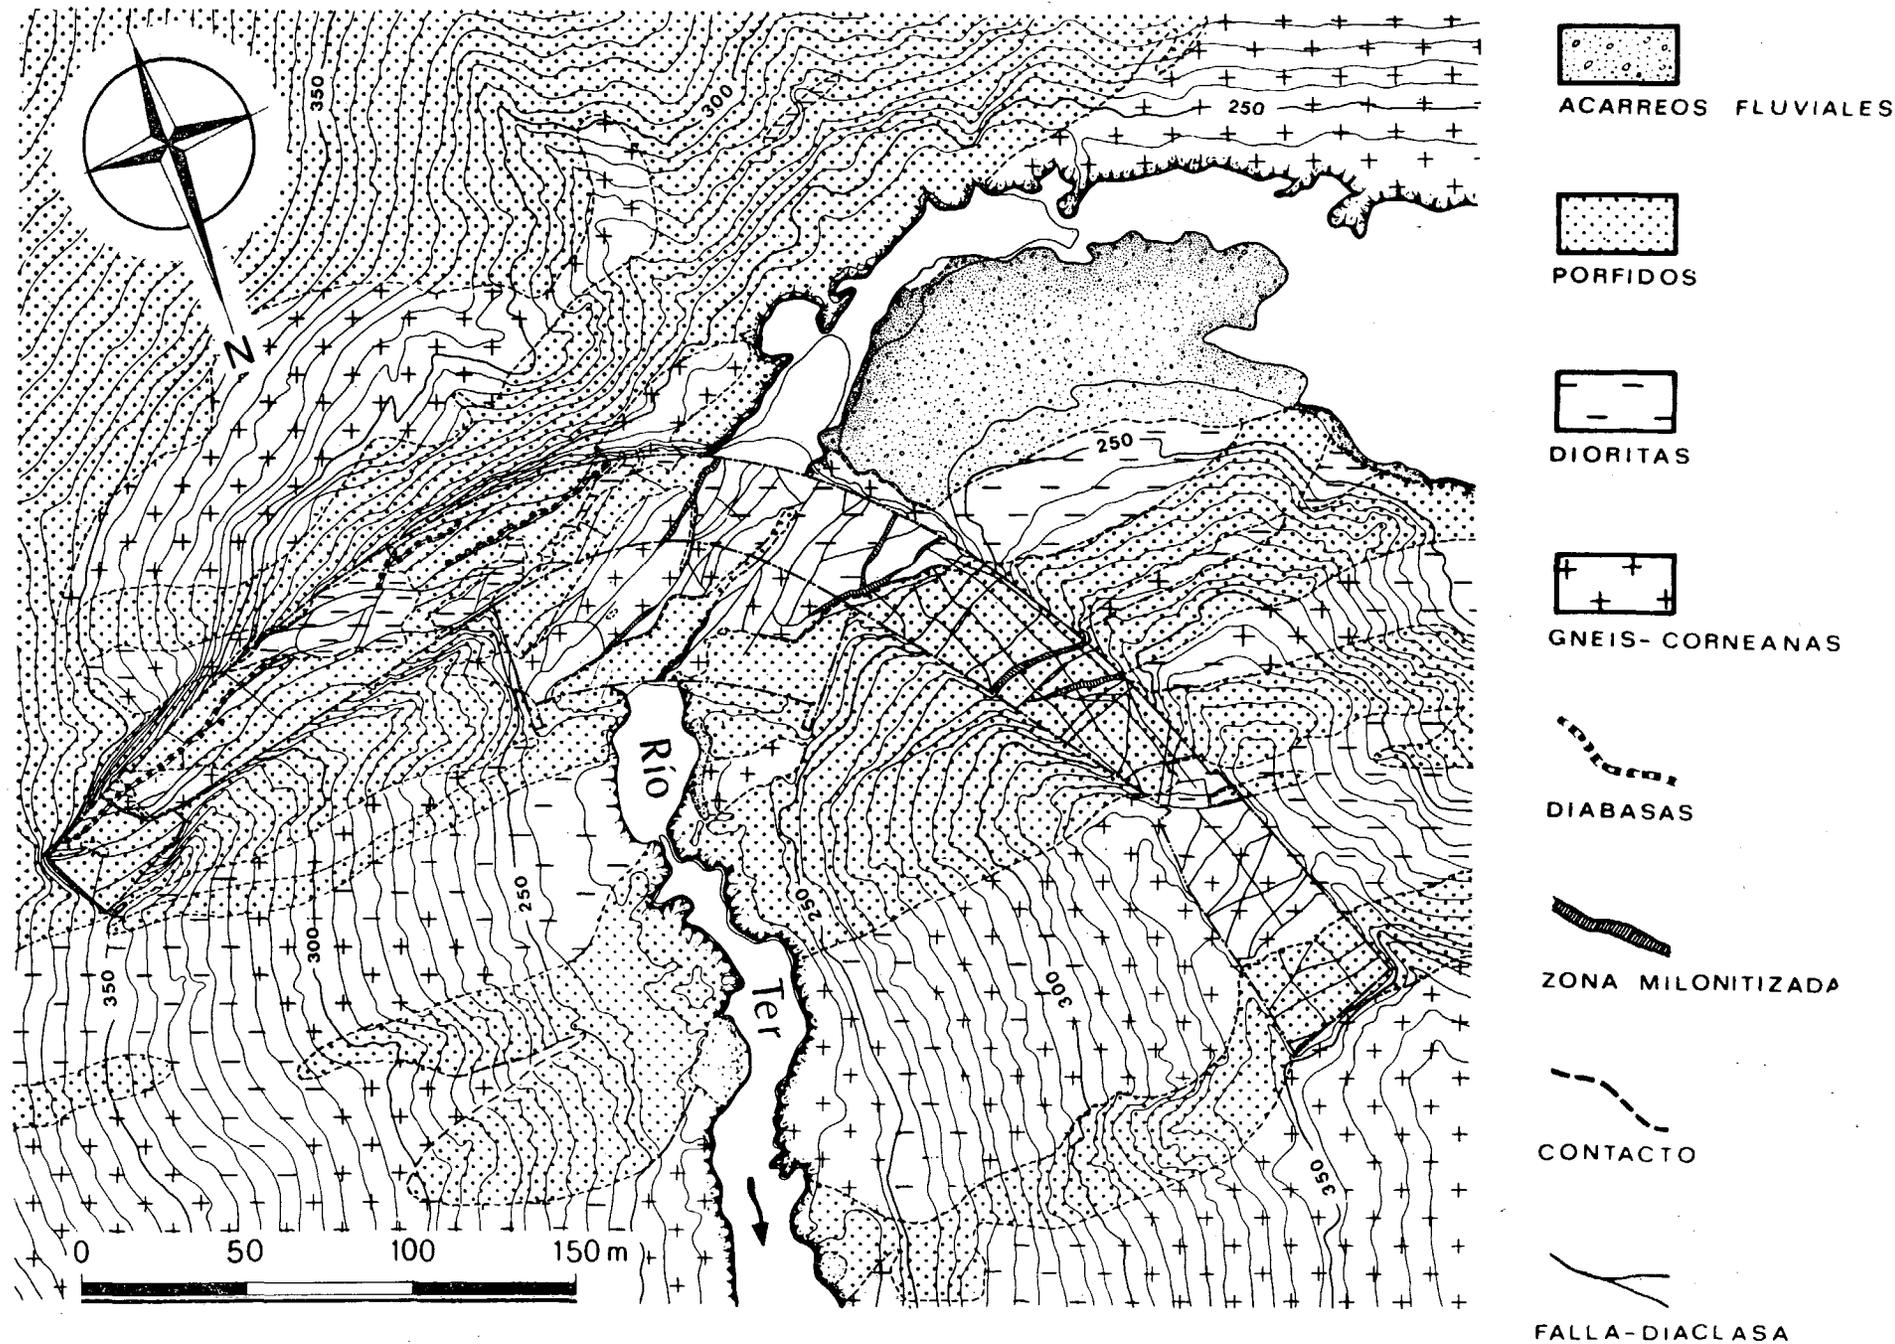
Fig. 1.—Plano geológico de la zona de emplazamiento de la presa. En él han quedado recogidos los propios datos de la roca de cimentación una vez que fueron realizadas las excavaciones. Estos últimos datos fueron cartografiados sistemáticamente bloque por bloque a la escala 1/50, habiendo sido de la máxima utilidad a la hora de emprender tanto el tratamiento de estas rocas como los estudios sobre su comportamiento geomecánico.

tos que quedaron sumamente completados al proseguir la cartografía de dicha roca después de realizadas las excavaciones (fig. 1).

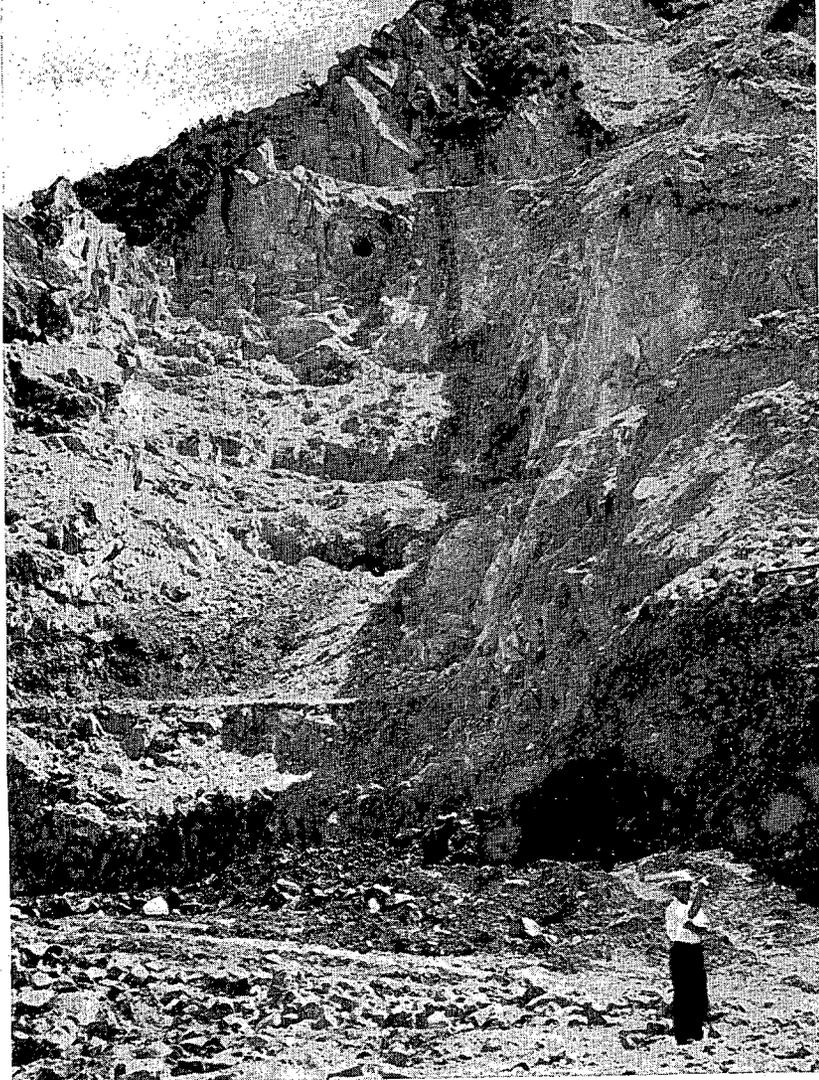
Fig. 2.— Aspecto de las rocas de la zona superior de la margen derecha durante la ejecución de las excavaciones.

Así pues, una vez efectuadas las excavaciones y agotadas las posibilidades de mejorar la calidad de la roca al profundizarla, limpiarla y sanearla, restaba por exprimir aquellas otras posibilidades que nos brindaban las técnicas de la inyección para todavía mejorar aún más sus propiedades con vistas a soportar las cargas que le habían de transmitir el embalse y la fábrica de la bóveda (fig. 2).

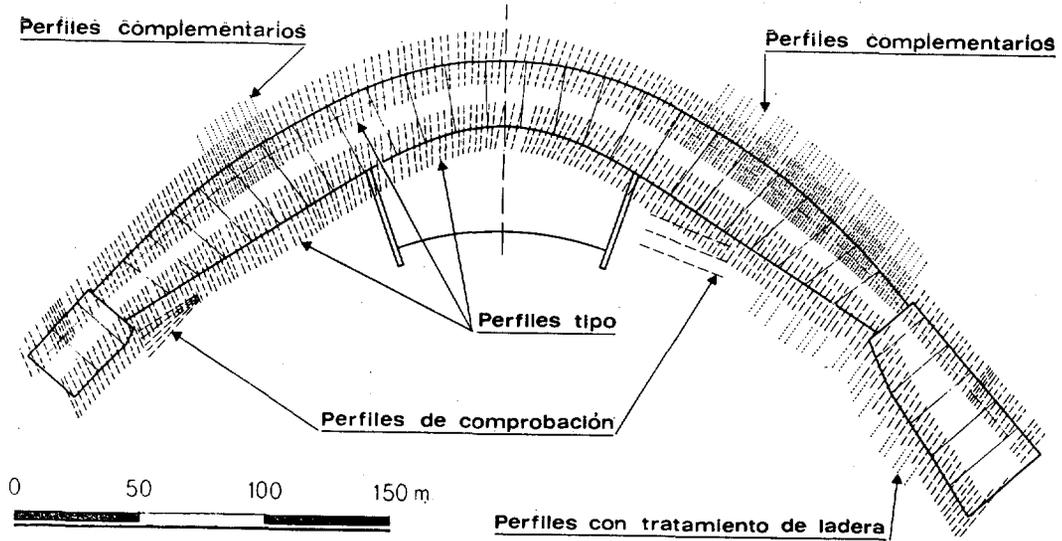
Fig. 3. — Planta de los perfiles de los taladros de consolidación y cosido.

La disposición general de los planos en que estaban contenidos estos abanicos ha sido la siguiente: sensiblemente normales al terreno en las laderas y estribos; y verticales en el cauce. Todo ello en razón de interceptar el mayor número de accidentes dada la morfotectónica del macizo. En las figuras 3, 4, 5 y 6 hemos representado en planta, alzado y perfil la disposición general de estos taladros; sus diámetros han sido variables con las diferentes profundidades, desde 3" a 2 1/2" y 2 1/4".

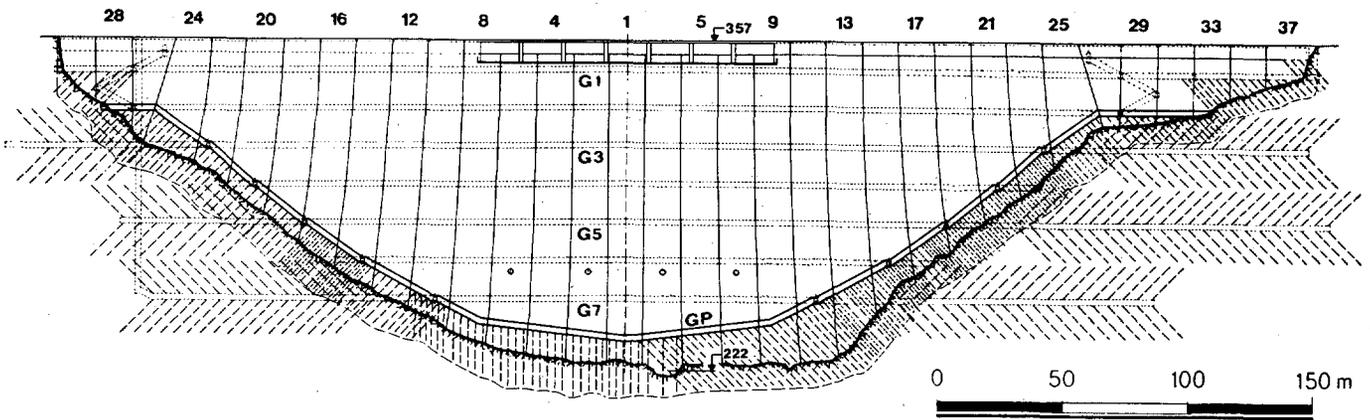
Fig. 4. — Alzado desarrollado de los perfiles de consolidación y cosido de la base de la presa, juntamente con los realizados desde el interior de las galerías de drenaje.

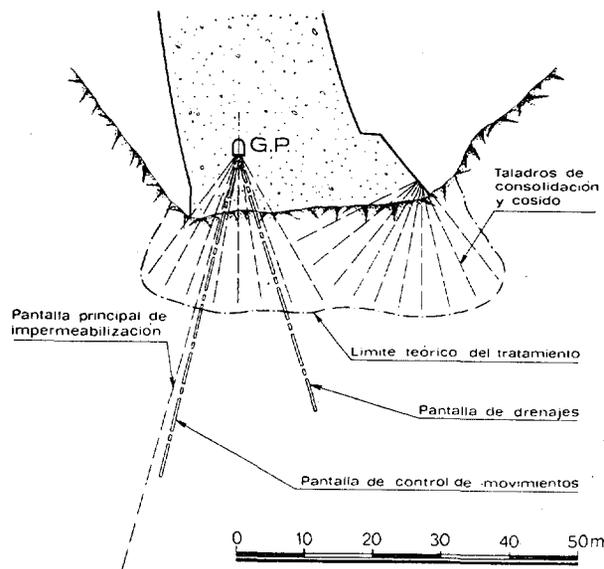
Fig. 5. — Sección transversal tipo de la bóveda en la que se indican la disposición de los taladros en los perfiles del tratamiento, juntamente con las pantallas de impermeabilización y control.

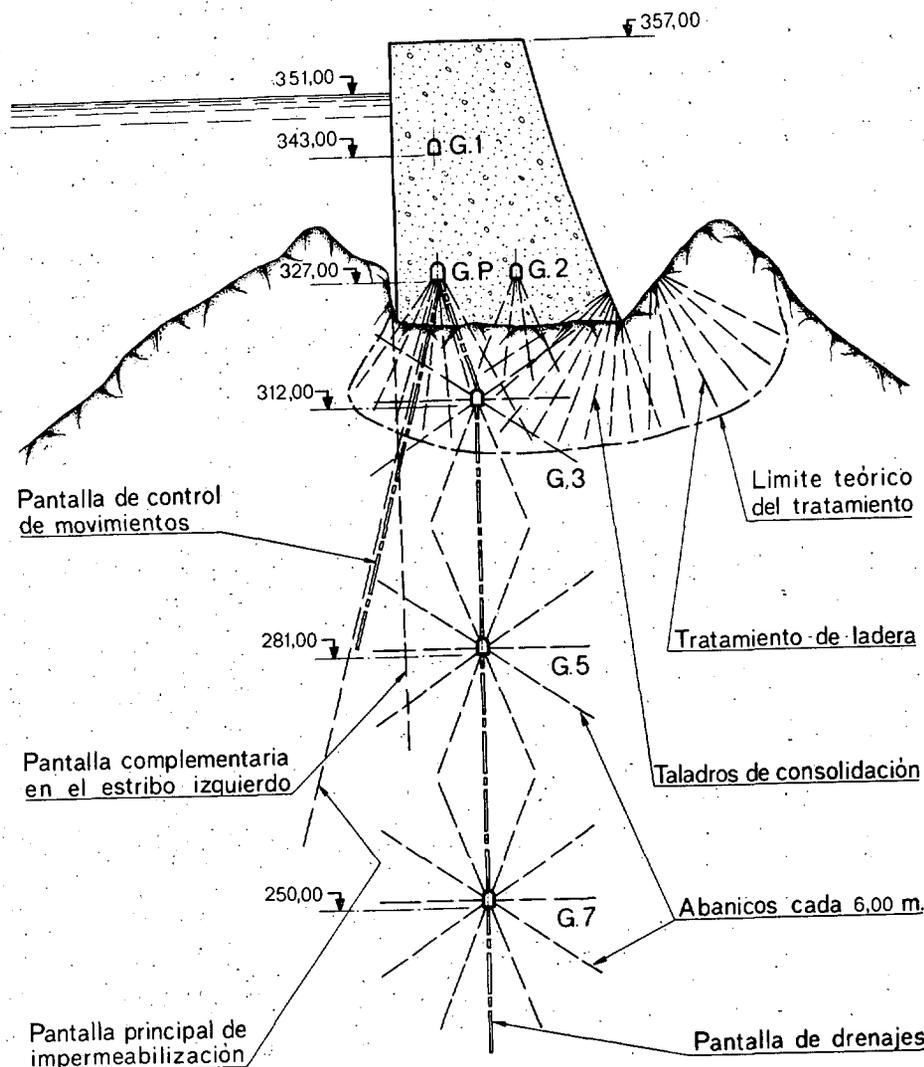
Fig. 6. — Sección transversal tipo por un estribo en la que se señala la disposición general de los taladros en los diferentes perfiles del tratamiento, juntamente con las pantallas de impermeabilización y control.

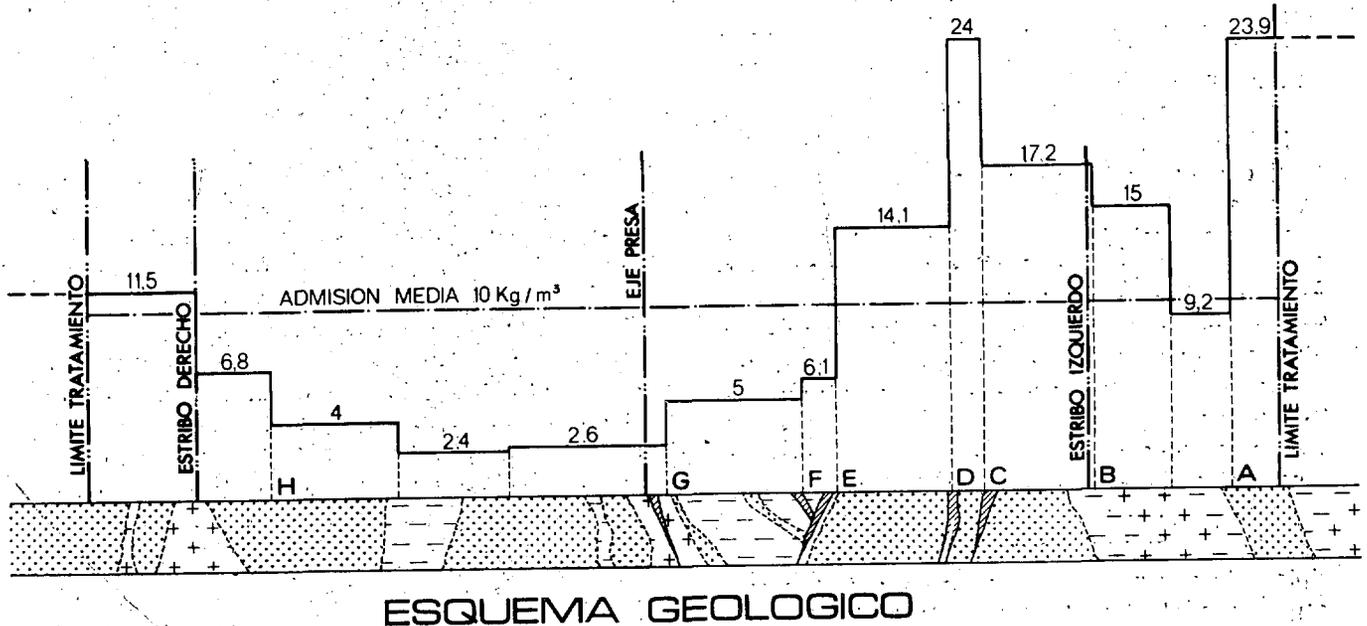
CEMENTO INYECTADO (T.)													$\Sigma = 2\,318,1$
239,3	88,3	105	52,3	75,2	90,6	17,9	371,7	158	466,3	210,5	121,2	321,8	
20,8	12,9	26,4	21,3	28,6	18,2	2,9	26,2	6,6	27,1	14	13,1	13,4	
ROCA TRATADA ($10^3 m^3$)													$\Sigma = 231,5$

Fig. 7.— Admisiones unitarias de cemento según las diferentes zonas geológicas de la cimentación sobre un perfil desarrollado siguiendo la traza de la presa.

Hemos analizado las diferentes admisiones de cemento en las diversas zonas de la cimentación delimitadas por los accidentes más importantes de la misma. La medición de los vo-

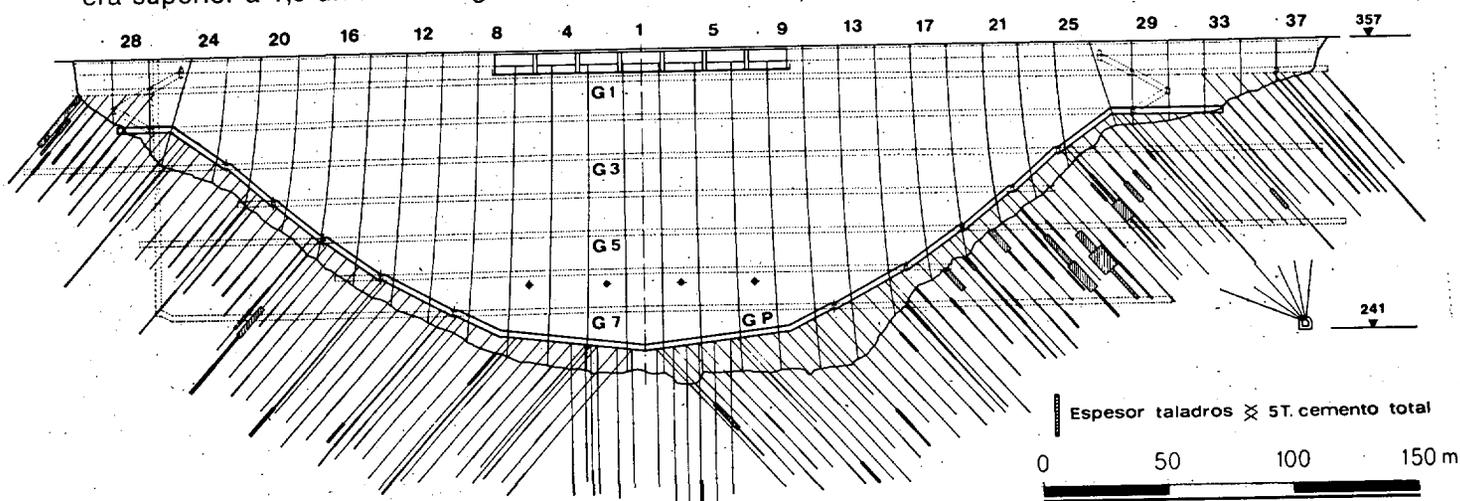
Fig. 8. — Alzado desarrollado de la pantalla de impermeabilización con las admisiones a escala de los diferentes taladros.

En la margen izquierda se han perforado para la ejecución de esta pantalla 4 600 m. en 69 taladros con una admisión media de 90 kilogramos/m. lineal. En la margen derecha, 3 500 metros en 58 taladros con una admisión media

En las figuras anteriores se han representado en perfil la disposición de esta pantalla; en la figura 8 su desarrollo en alzado con las admisiones a escala en los diferentes taladros.

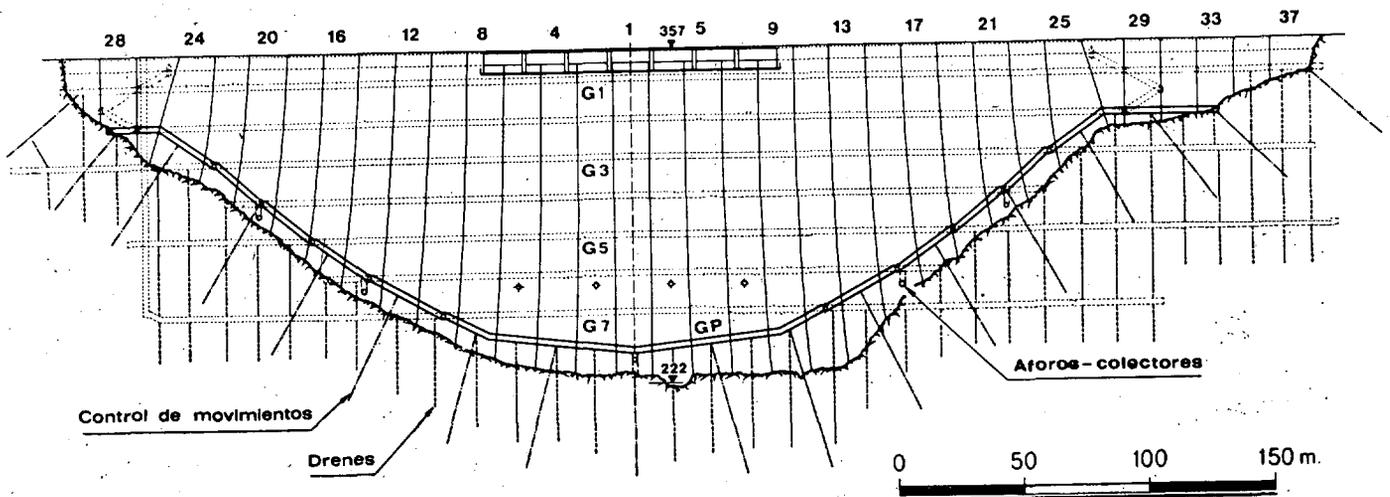
Fig. 9. — Alzado desarrollado de las pantallas de control y drenajes.

del macizo permite barrer con cierta amplitud aquellas zonas en las que la presencia de la presión intersticial del agua pudiera hacer variar las hipótesis sobre las que se ha estudiado la estabilidad de la obra (fig. 9).

Esta pantalla no solamente puede acusar la posible circulación del agua a través del macizo, sino también medir la presión de la misma para lo cual las cabezas de los taladros que terminan en la roca van roscados con llave de paso para aplicar el correspondiente manómetro; los otros taladros de esta pantalla que comunican las galerías perimetral y de drenajes entre sí van abiertos en sus dos extremos y en ellos no se mide la presión.

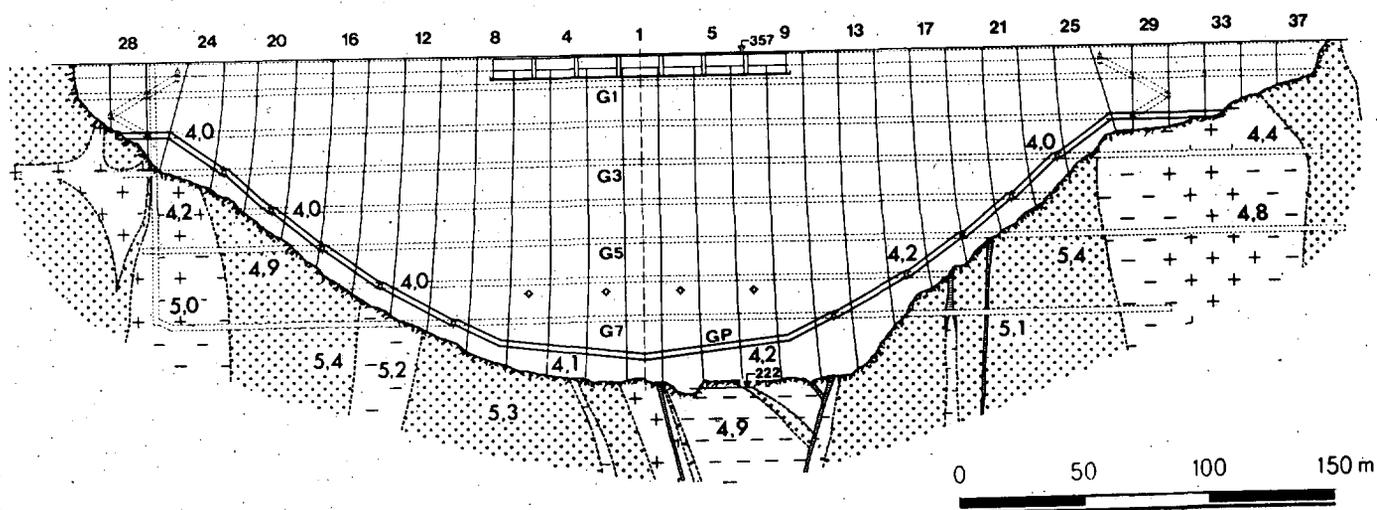
Fig. 10. — Velocidades sísmicas en Km./s., obtenidas después de realizado el tratamiento de la roca de apoyo, en las diferentes zonas petrográficas del macizo de apoyo y en hormigón.

idea clara de las características elásticas relativas entre el hormigón y la roca. En el hormigón se han medido velocidades prácticamente constantes de 4 Km./s., mientras que en la roca estas velocidades han estado comprendidos entre 4 y 5,4 Km./s., esto es como mínimo iguales a las del hormigón y hasta un 35 por 100 superiores, lo que se traduce en que las características de la deformabilidad del apoyo sean o bien similares a las del hormigón, o bien un 75 por 100 más rígidas, con lo que podemos afirmar que las características geotécnicas del macizo en la zona de fundación se nos presentan al menos tan buenas, sino mejores que las del propio hormigón (fig. 10).

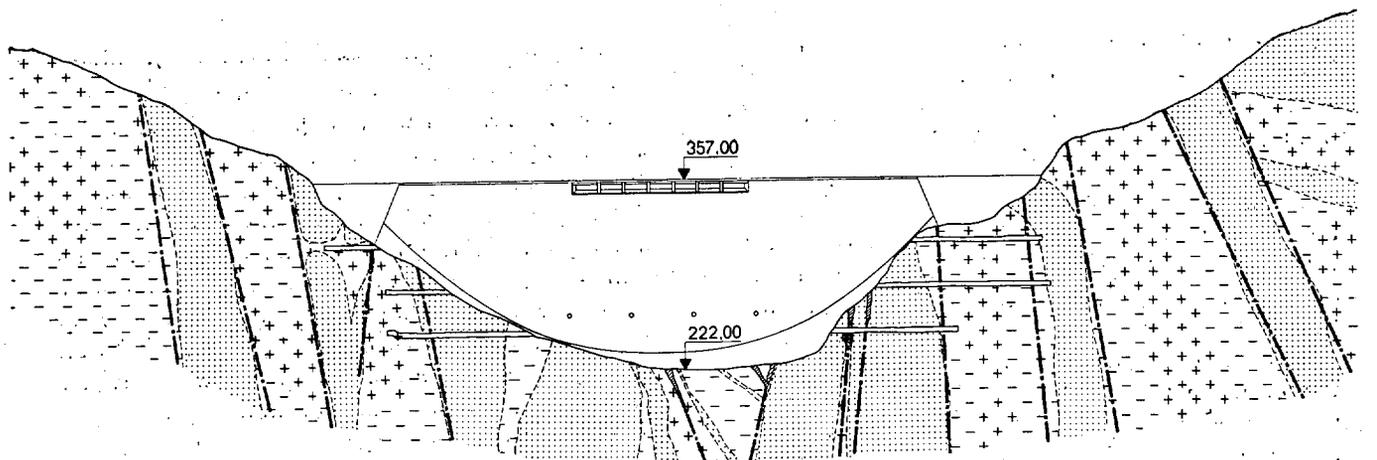
- Contactos petrográficos.
- - - Planos esquemáticos de fallas o contactos tectonizados.
- /// Zonas milonitizadas.

Fig. 11.—Esquema geotectónico general del macizo de apoyo según un perfil del valle por la directriz de la bóveda.

En la figura 11 hemos representado el esquema geotectónico general según el perfil con la directriz de la bóveda. A la vista de este esquema hemos confeccionado el esquema geomecánico, limitando el número de los accidentes tectónicos prácticamente a aquellos que atraviesan la cimentación de la presa ya que consideramos que el resto no pueden tener influencia sobre su comportamiento al encontrarse suficientemente alejados de la misma. A la vista, pues, de este esquema y sobre todo de las características geológicas tan detalladas que poseíamos de esta cimentación, la hemos dividido en 12 zonas definidas en la figura 12, a las que hemos asignado los siguientes módulos elásticos en función del módulo del hormigón:

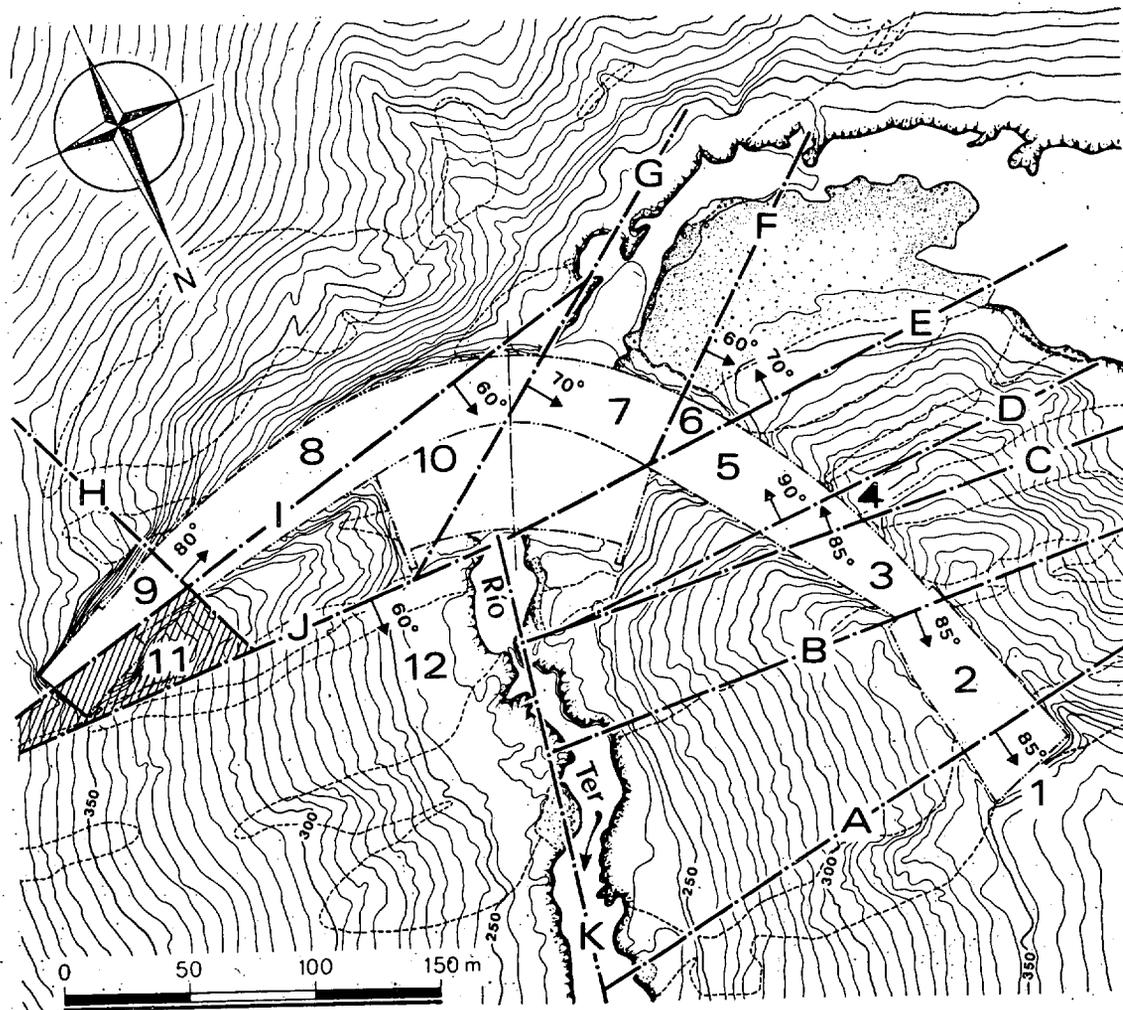
Fig. 12.—Esquema geomecánico del macizo de apoyo. Compárese con el plano geológico de la figura 1. Las características a que responden los caracteres alfabéticos y numéricos se han incluido en el texto.

Estas 12 zonas están separadas entre sí por las fallas y accidentes tectónicos cartografiados en la cimentación, a los que les hemos asignado los buzamientos correspondientes de acuerdo con sus características topográficas; además les hemos asignado también los espesores reales, así como los ángulos de rozamiento interno, comprendidos entre 30 y 40° como medida conservadora, de acuerdo con las características y calidad de su material de relleno:

El accidente I responde a una separación de calidades de roca más que a una fractura claramente definida. Está trazado de acuerdo con las diaclasas preferentes existentes en la ladera derecha, pero no se le ha dado espesor; se para la zona de aguas arriba, más fuerte y compacta, con la de aguas abajo de esta ladera, más tectonizada, especialmente la zona superior a que ya nos hemos referido. El denominado accidente K responde solamente a la separación obligada que se produce en la zona inferior del valle, coincidiendo sensiblemente con el cauce del río, entre las diferentes zonas que han quedado definidas en ambas márgenes.

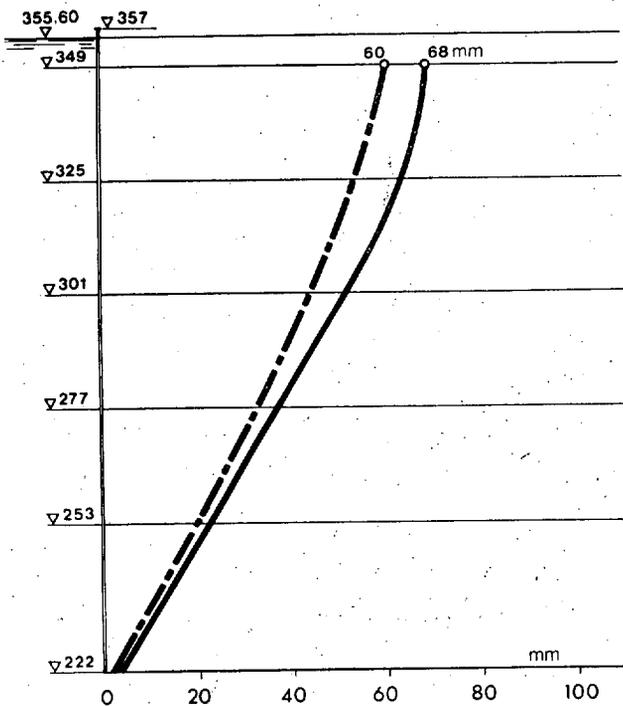
Fig. 13. — Desplazamientos en la clave, por efecto de la máxima carga hidráulica, de los modelos estático y geomecánico realizados en el ISMES; naturalmente no está incluido en ellos el efecto térmico.

El estado de deformación correspondiente a la máxima avenida dio resultados sumamente análogos a los obtenidos en el modelo estático, figura 13, no habiéndose detectado ningún principio de fisuración ni en la roca ni en la estructura en el ciclo de carga correspondiente a 3,45 el valor de la presión hidrostática. En el ciclo correspondiente a una carga de cuatro veces la carga hidráulica se inició el estado de fisuración

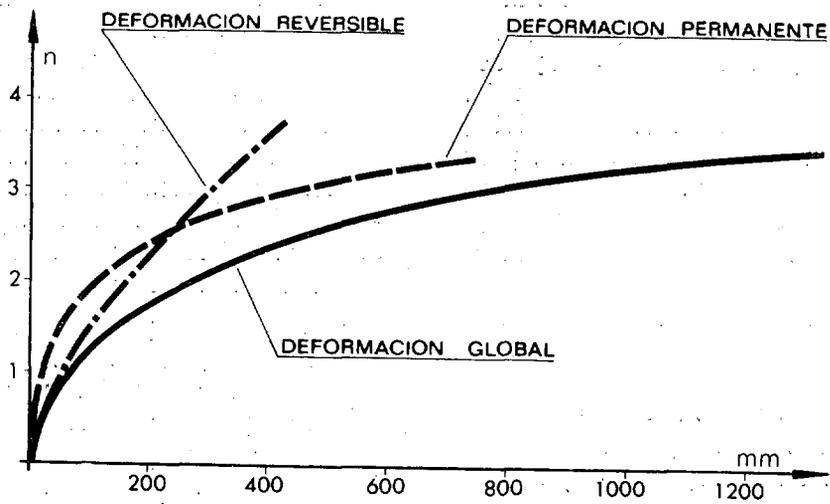
Fig. 14. — Estado de deformaciones obtenido en la clave a lo largo de los diferentes ciclos del proceso de carga-descarga a que fue sometido el modelo geomecánico, según el número de veces que fue incrementada la carga hidráulica, correspondiente a la máxima avenida y actuando simultáneamente sobre la pantalla de impermeabilización, manteniendo invariable el peso propio.

concluyendo satisfactoriamente con la rotura del modelo. En las figuras 14 y 15 recogemos el régimen de deformación de la clave en el ensayo geomecánico y los estados de fisuración obtenidos en ambos modelos.

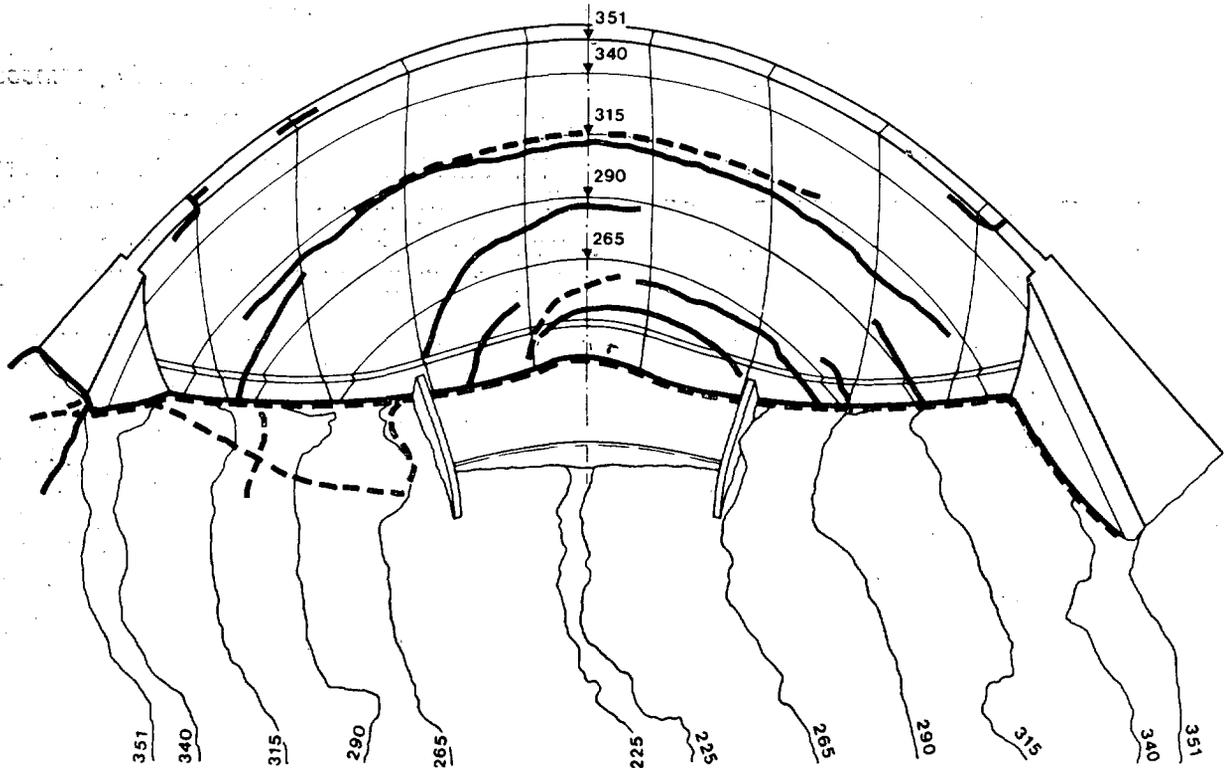
Fig. 15. — Estados de fisuración en las roturas de los modelos estático y geomecánico; están señalados con trazo continuo y discontinuo, respectivamente. Estas roturas se consideraron alcanzadas al aplicar unas cargas sobre el paramento de aguas arriba de siete y cuatro veces la máxima carga hidráulica en cada uno de dichos modelos.
